**CONSERVAÇÃO E MANUTENÇÃO DE ESTRADAS NÃO PAVIMENTADAS:
ESTUDO DE CASO NA ESTRADA DO BAIRRO DO GRAMADO**

ALEXANDRE MONTEIRO GIMENEZ

Trabalho de Curso apresentado como requisito final de Conclusão do Curso para obtenção do grau de Bacharel em Engenharia Civil, sob a orientação do Prof. Dr. Rodrigo Cezar Criado.

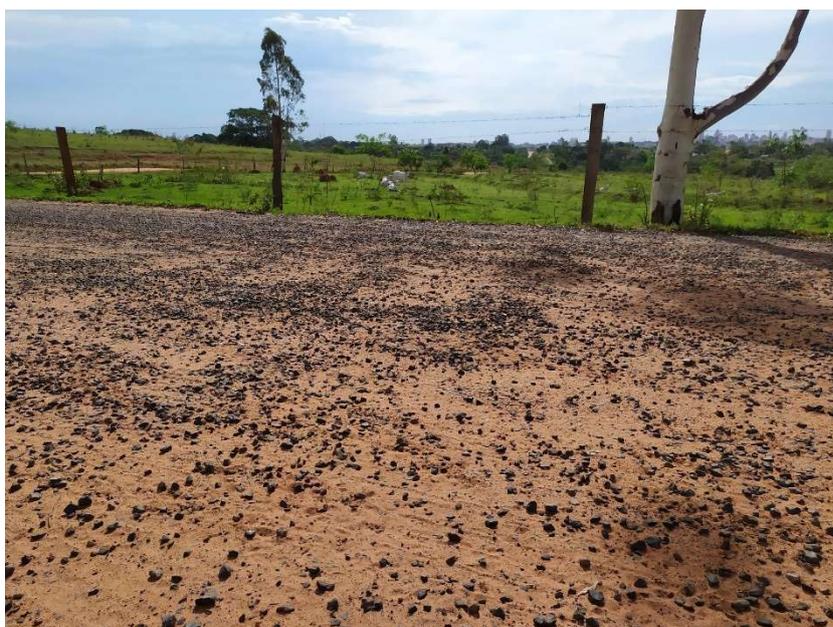
FIGURA 15 – Segregação de agregados.

Em boa parte do percurso é possível se deparar com essa característica, o que provavelmente se dá devido à patrolagem sistêmica e ao tráfego. Os agregados graúdos se separam da mistura e ficam sobre o leito, prejudicando principalmente a aderência da via.

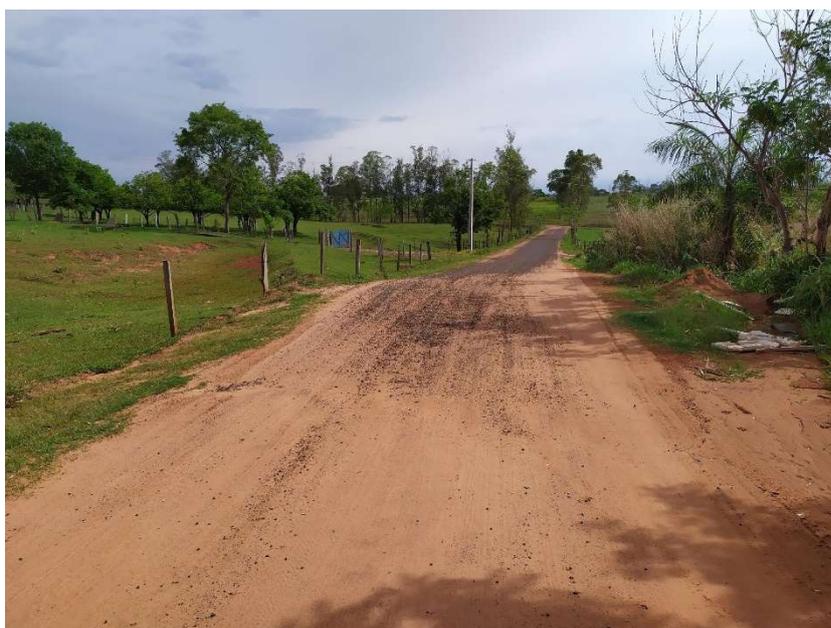
FIGURA 16 – Sangria lateral obstruída.

A Sangria Lateral direita está obstruída por um acúmulo proposital de solo, além de lixo doméstico, porém a estrada mantém uma inclinação totalmente para a esquerda, o que de certo modo impede o acúmulo de água no leito carroçável.

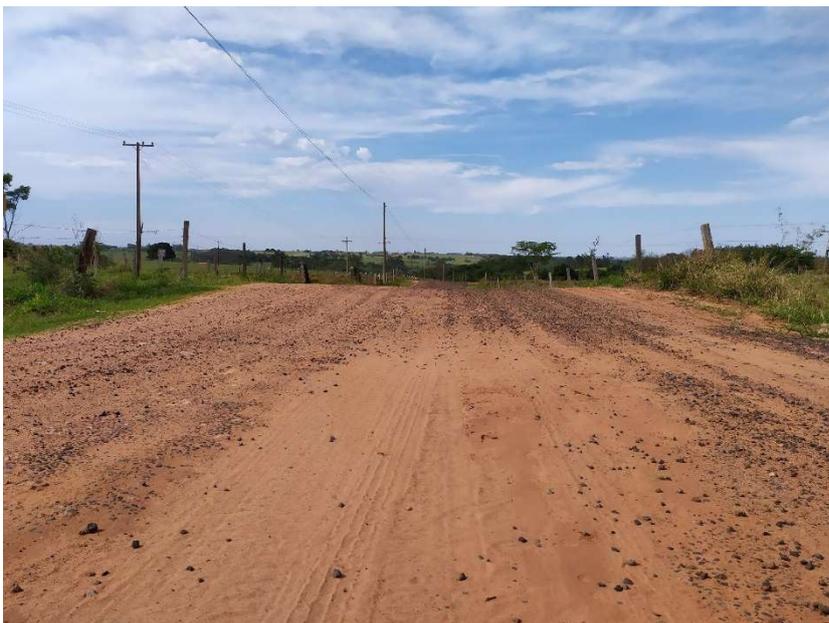
FIGURA 17 – Seção Transversal Inadequada.

A estrada, nesse trecho, não continha inclinação transversal para as laterais da via. Isso ocorre, provavelmente, devido à patrolagem sistêmica. Assim, a água proveniente da chuva é conduzida para o centro da pista, onde ainda é possível identificar um volume pequeno de agregados finos depositados. Vale ressaltar que a situação está razoável devido à baixa declividade dessa área.

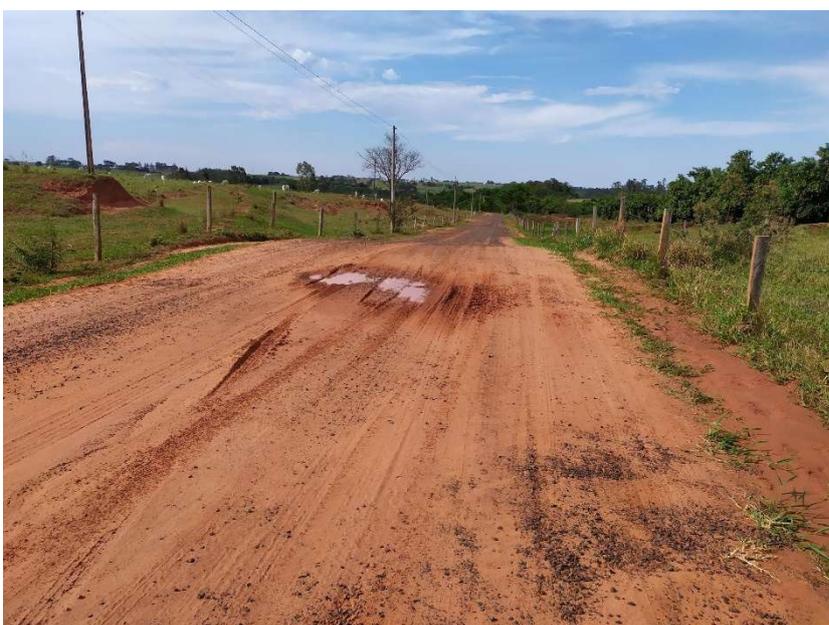
FIGURA 18 – Buraco na via.

A falta de inclinação lateral da estrada dificulta o escoamento da água para os bordos da via, o que pode culminar, em muitos casos, em buracos no meio da via, como mostra a imagem acima. Este problema é progressivo caso não ocorra uma intervenção, pois uma vez formado o buraco, o empoçamento de água facilita ainda mais o desprendimento do solo, agravando a situação.

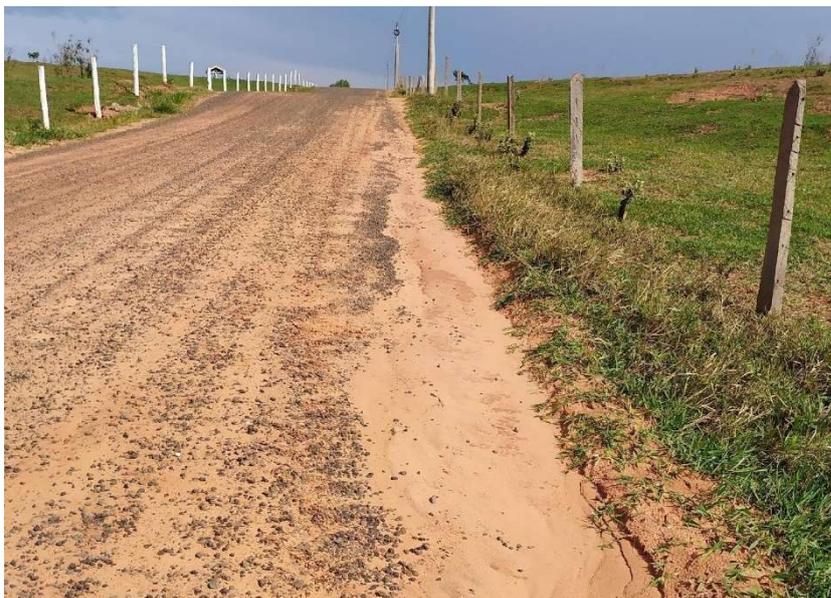
FIGURA 19 – Estrada encaixada.

Além dos problemas apontados anteriormente, a patrulagem constante e sem reposição e compactação do leito vai aprofundando a estrada, criando inicialmente pequenos barrancos que impedem a água de escoar para as áreas lindeiras, o que aumenta o escoamento superficial e, por consequência, os fatores erosivos.

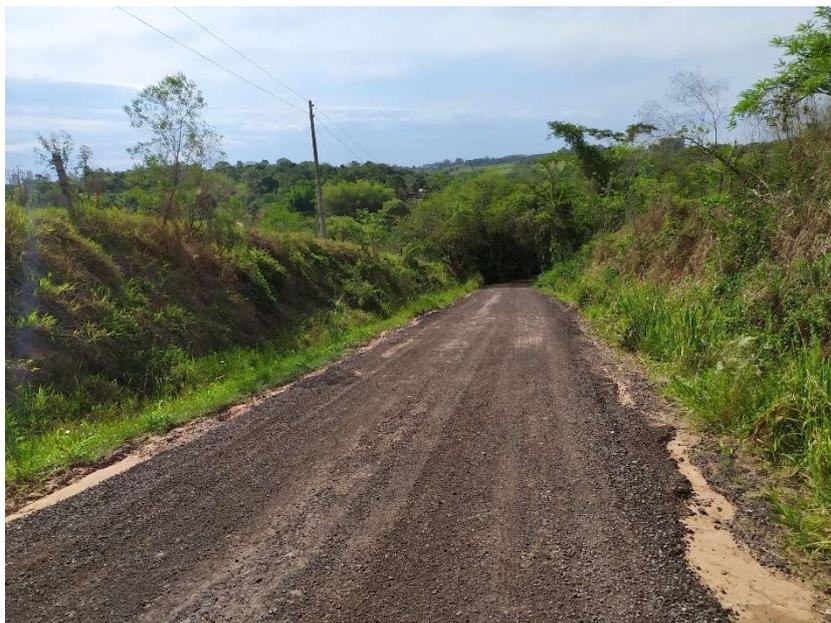
FIGURA 20 – Sarjetas obstruídas.

Apenas em um pequeno trecho da estrada, devido à sua declividade acentuada e os grandes barrancos laterais, foi realizada uma pavimentação, mas mantendo as sarjetas gramadas. O acúmulo de sedimentos provenientes da montante e a falta de manutenção nas sarjetas começaram a impedir a água de seguir o caminho adequado, deste modo, retirando o revestimento dos bordos e os depositando no córrego do Gramado que fica a jusante dessa área.

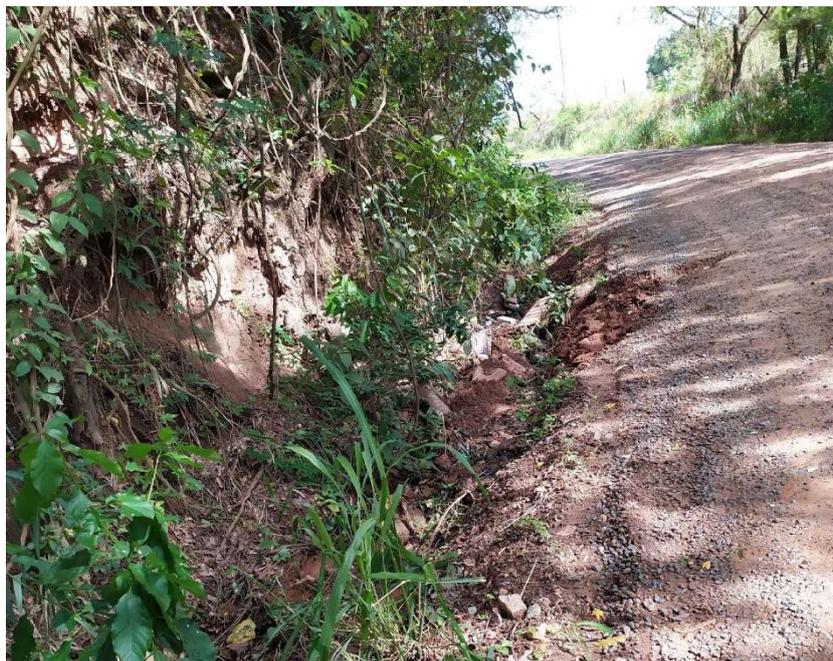
FIGURA 21 – Erosão nas sarjetas.

Um pouco abaixo da situação citada anteriormente, a falta de dispositivos que diminuam a velocidade da água nas sarjetas aliados à mata ciliar que gera sombra e dificulta o crescimento da vegetação, culminaram em uma erosão por toda a extensão da sarjeta, aprofundando-a e depositando todo o sedimento no córrego. Em alguns casos a erosão chega a invadir da estrada.

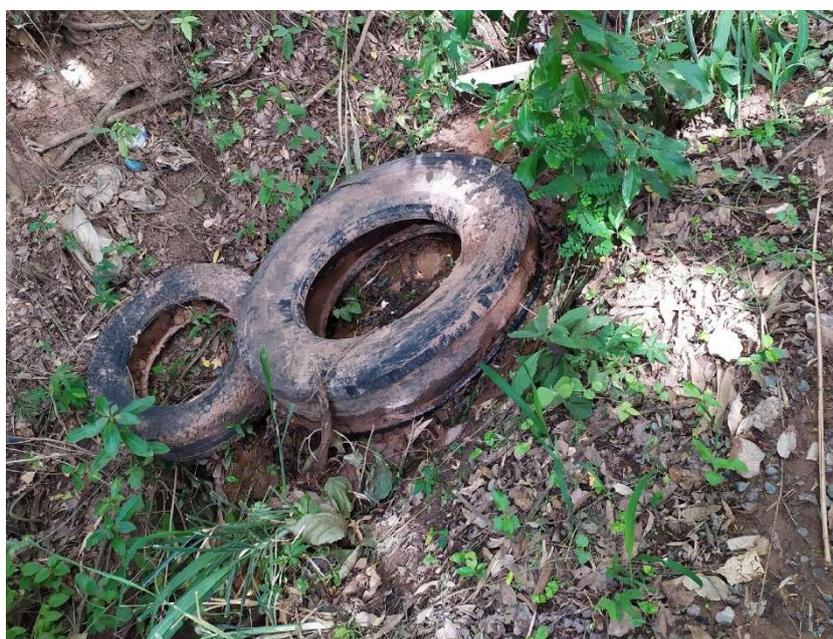
FIGURA 22 – Pneus descartados na mesma sarjeta.

Foram encontrados pneus e outros materiais descartados na lateral da estrada, atrapalhando o fluxo d'água e possivelmente se tornando criadouro de vetores de doenças como o *Aedes Aegypti*.

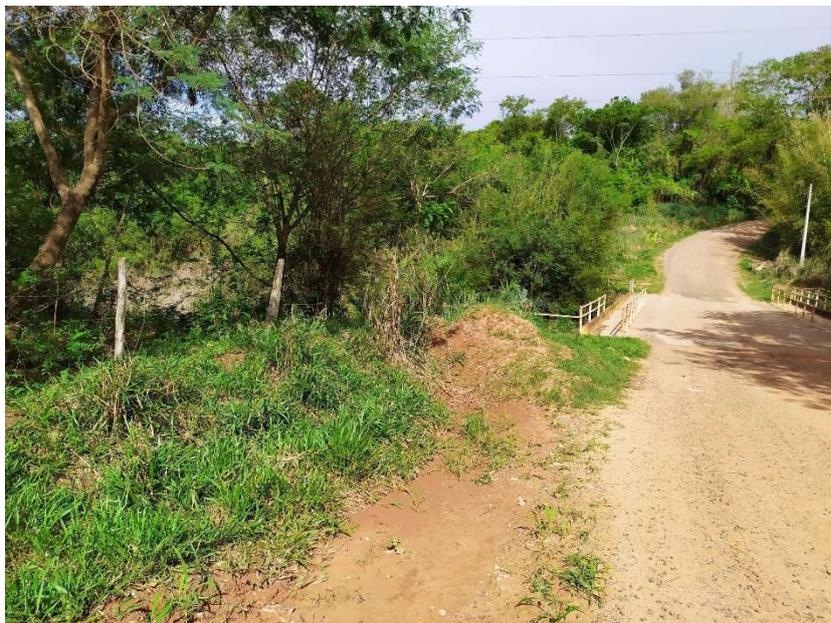
FIGURA 23 – Ponte sobre o córrego do Gramado.

Ponte em de concreto com duas faixas em boas condições, apenas o guarda-corpo da área de pedestres está quebrado. Acúmulo de terra próximo a sangria da estrada, e nota-se a ausência de um dispositivo para direcionar a água com uma menor intensidade para o córrego.

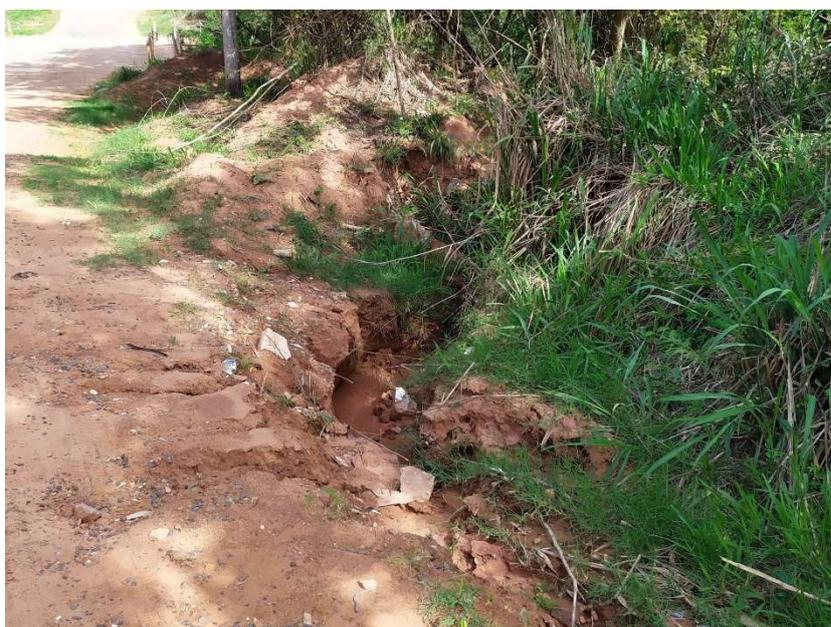
FIGURA 24 – Erosão na sangria anterior ao Córrego do Gramado.

Na lateral direita, a ausência de outros dispositivos para direcionar a enxurrada causou uma erosão na última sangria para o córrego.

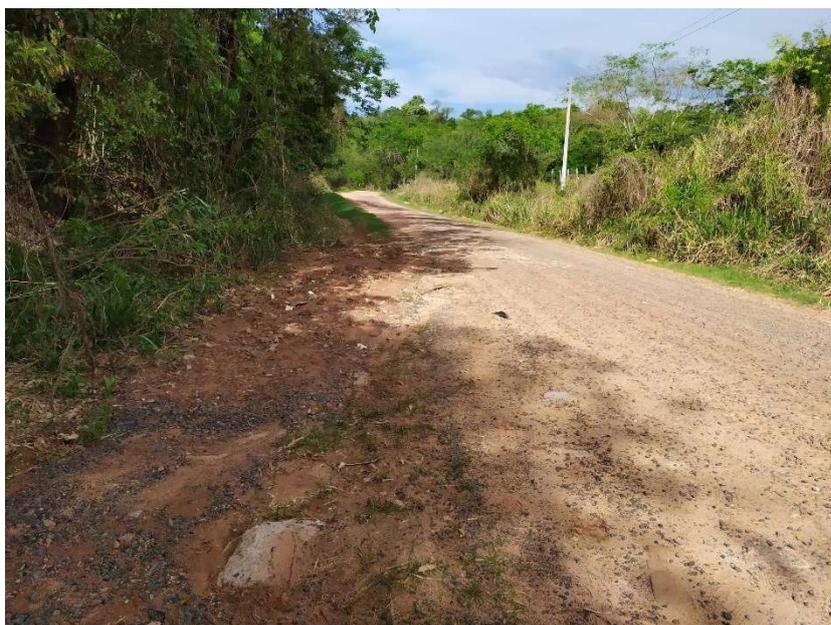
FIGURA 25 – Acúmulo de sedimentos na margem esquerda.

O acúmulo de sedimentos, falta de limpeza das sarjetas e tubulações e o rebaixamento do leito da estrada impedem que a água acesse o caminho adequado e fazem com que ela escoe pelo leito da estrada, iniciando o processo erosivo em alguns trechos.

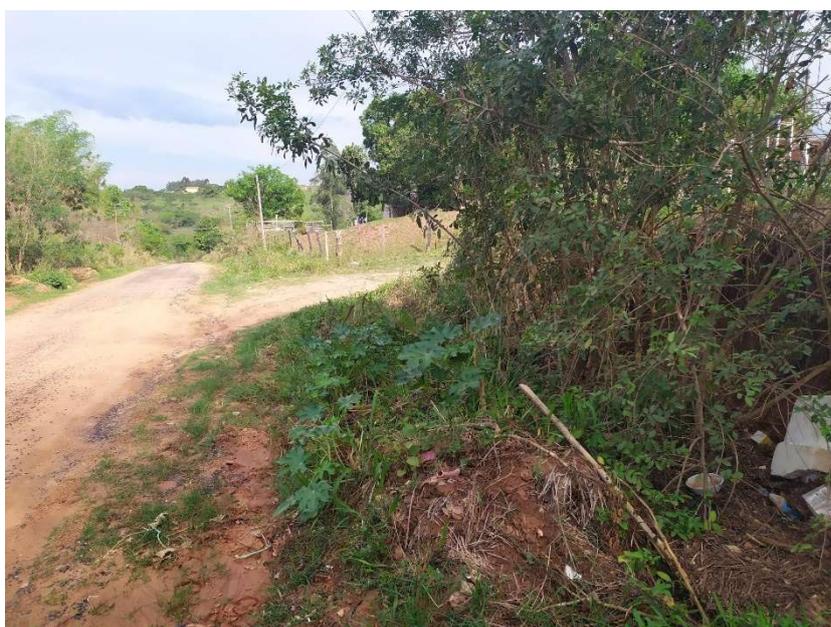
FIGURA 26 – Sarjeta e tubulação sem limpeza

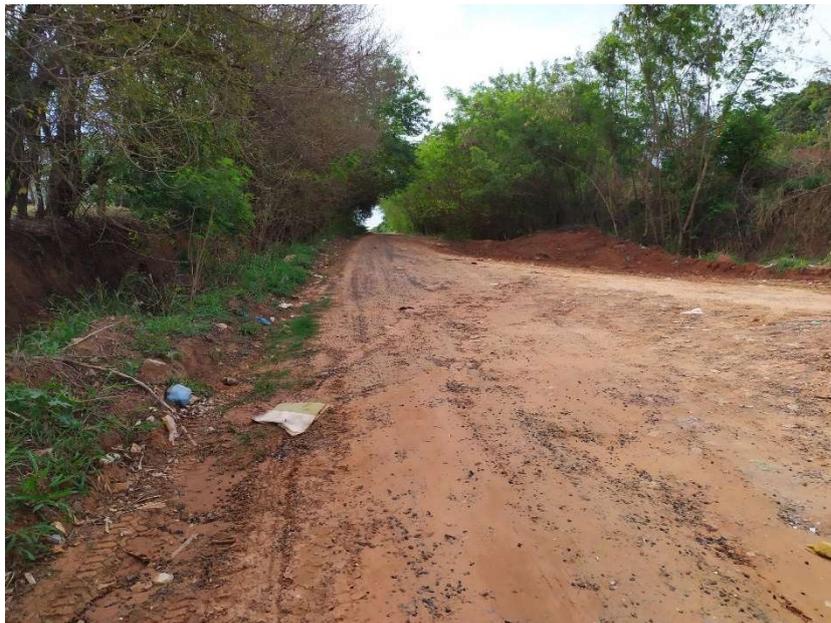
FIGURA 27 – Estrada encaixada

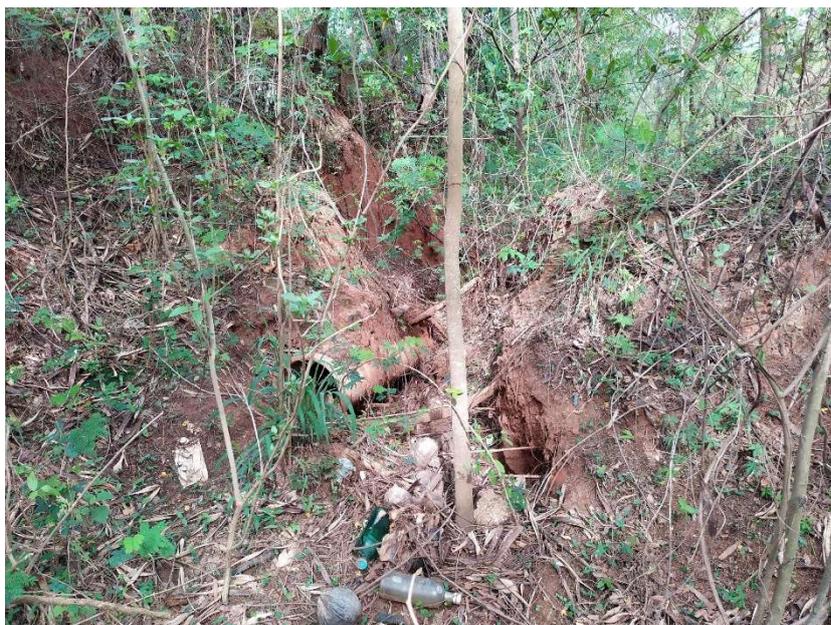
FIGURA 28 – Bacia de captação danificada.

Além do acúmulo de lixo doméstico na bacia de captação, o talude que separa as bacias está erodindo, o que a impede de acumular o volume adequado de água antes de permitir a passagem para o próximo nível

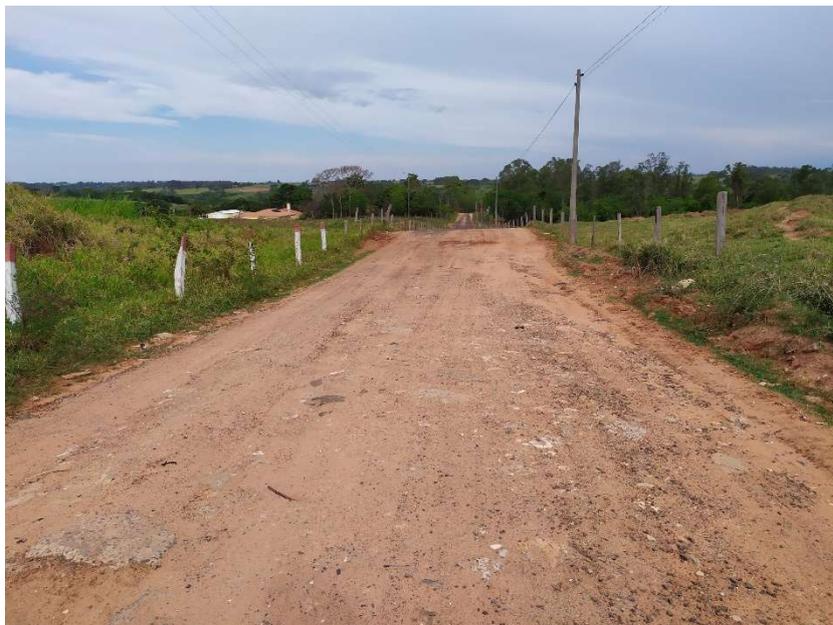
FIGURA 29 – Estrada encaixada, entulho e sangria obstruída.

Nesse trecho a retirada do material aplicado na readequação expôs o entulho que existia sob o leito, o que causa, entre outros problemas, uma vibração excessiva nos veículos. O rebaixamento da estrada também criou os barrancos nas laterais e a obstrução das sangrias, o que fez com que a água fosse direcionada para o curso da estrada. Surgiram, assim, buracos, ravinas e, em alguns pontos, o acúmulo de sedimentos.

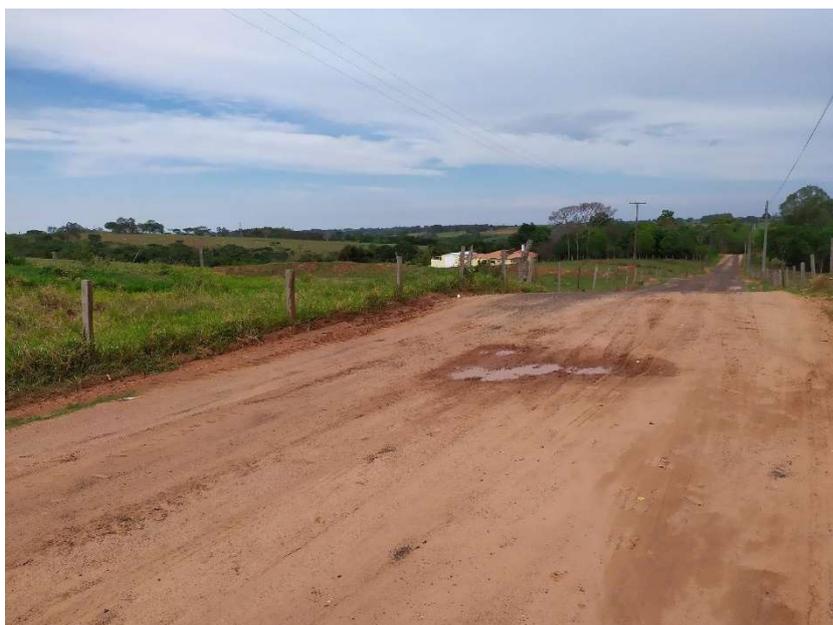
FIGURA 30 – Buraco na via e acúmulo de sedimentos
