RELATÓRIO E APRESENTAÇÃO – PATOLOGIA IDENTIFICADA EM OBRA

O presente trabalho tem como objetivo principal conduzir um estudo de caso e obter, a partir do mesmo, uma análise prévia a respeito da patologia analisada. Ao visitar o local e fazer uma observação superficial, a patologia escolhida para ser analisada aqui foram as fissuras pois se encontram em grande quantidade nesta residência em Presidente Prudente.

A edificação em estudo está localizada na cidade de presidente prudente, na rua Ali Abucarma, 435 - Parque São Judas Tadeu, próximo a esquina da rua João Cavali, estando aproximadamente a 3,2km do centro universitário Toledo Prudente e a 3,7km do centro da cidade.

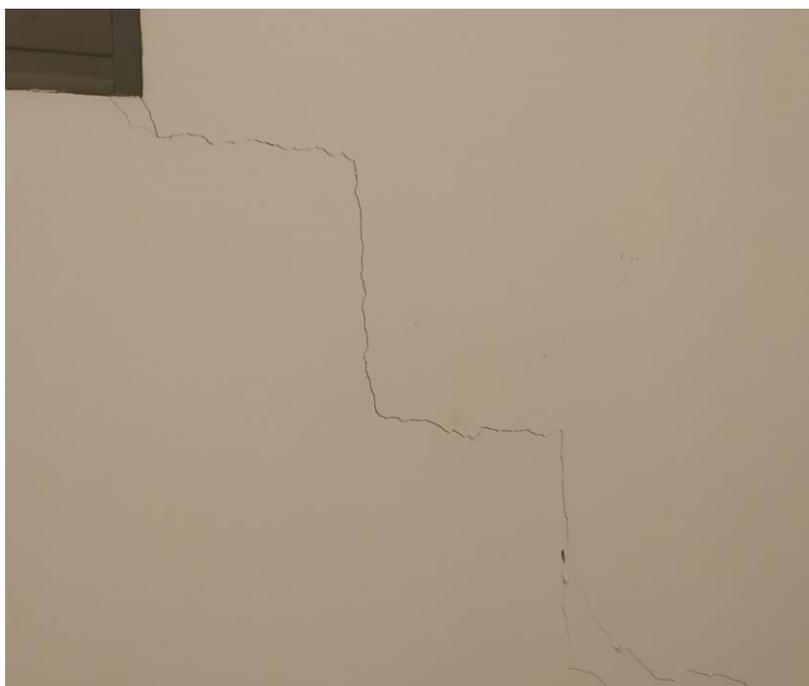
FIGURA 7

A primeira fissura a ser destacada foi a que surgia do canto de uma janela, como será possível ver na figura. Esta é uma fissura inclinada que segue o formato correto dos blocos utilizados na parede como mostra na imagem a baixo.

Fissura inclinada e escalonada. Fonte: Autores, 2022.

- O primeiro deles pode ser o fato de que, na construção da casa, não foi utilizado nem vergas e nem contravergas nas portas e janelas. Assim, as esquadrias ficam em contato direto com os blocos estruturais. Desta forma, as tensões causadas pelas aberturas geram as fissuras.
- Se levado em conta como a casa foi construída, pode-se imaginar que um dos motivos pelo qual existe essa fissura é a mistura utilizada na própria argamassa. Esse tipo de fissura, conhecida como Fissura Escalonada, é resultado de problemas nos materiais que vieram a comprometer a resistência da casa.

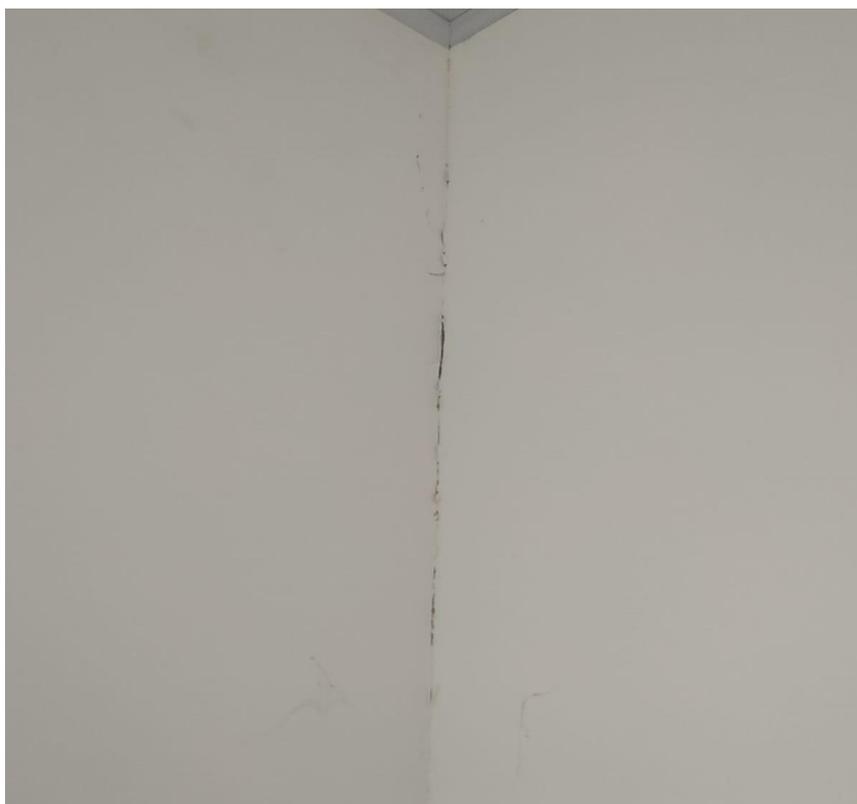
FIGURA 8

A próxima fissura a ser notada e registrada da edificação, foi uma fissura vertical presente na conexão de duas paredes, como pode ser melhor observada na figura abaixo. Nota-se que ela vem a partir do forro e segue até o meio da parede.

Fissura vertical. Fonte: Autores, 2022.

Pode-se supor que um dos motivos para isto acontecer, segundo Oliveira et al (2016), é a movimentação higroscópica – que pode ser caracterizada pela absorção da umidade por parte dos materiais que acabam por se movimentar em intensidades diferentes devido a alternância de sentido

Fissuras no encontro de duas paredes: A união estrutural de duas paredes deve ser feita principalmente por interpenetração. Se tal não for possível, admissão de junta reforçada com metal, desde que eficaz na prevenção de fissuras e permitindo a distribuição de esforços entre as paredes por movimentação de material ou sobrecarga.

Recuperação com Bandagem de Dessolidarização: Nesse processo de terapia a fissura aparente é provocada por variação térmica ou movimentação higroscópicas onde mostram uma movimentação e podem acabar separando.

Para a realização dessa terapia é feita na fissura a remoção do revestimento da parede, em uma faixa com a largura de mais ou menos de 10 a 15 cm. Nessa faixa aplica-se a bandagem com a distribuição regular para os lados da fissura, logo depois da aplicação da bandagem se faz a aplicação do chapisco externamente á bandagem e a recomposição do revestimento com argamassa.
