CURSO DE ENGENHARIA CIVIL

**BACIA HIDROGRÁFICA Córrego do Ferreirinha: Análise do Índice de
Qualidade da Água**

Trabalho de Curso apresentado
como requisito parcial de Conclusão
do Curso para obtenção do grau de
Bacharel em Engenharia Civil, sob a
orientação do Prof.^o Ms. Rodrigo
Coladello de Oliveira.

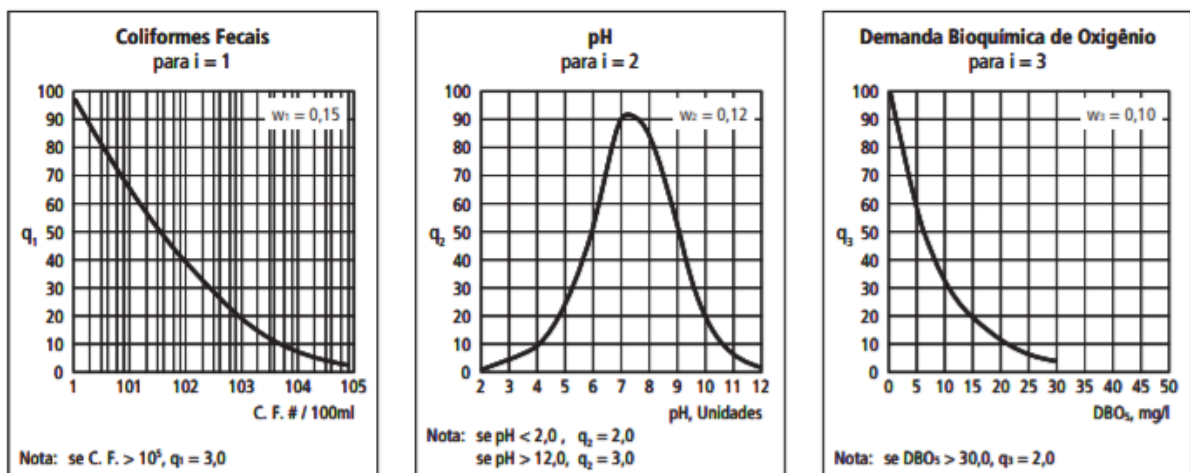
As curvas abaixo representam as variáveis de qualidade para cada parâmetro. O valor q_i , no eixo das abcissas, é identificado a partir do valor correspondente no eixo das ordenadas, que é fornecido pela análise laboratorial da amostra, que fornece as quantidades de cada parâmetro presente nela (MEDEIROS, 2012, p. 10).

GRÁFICO 1 – Gráficos de Qualidade para Coliformes Fecais, pH e DBO5,20

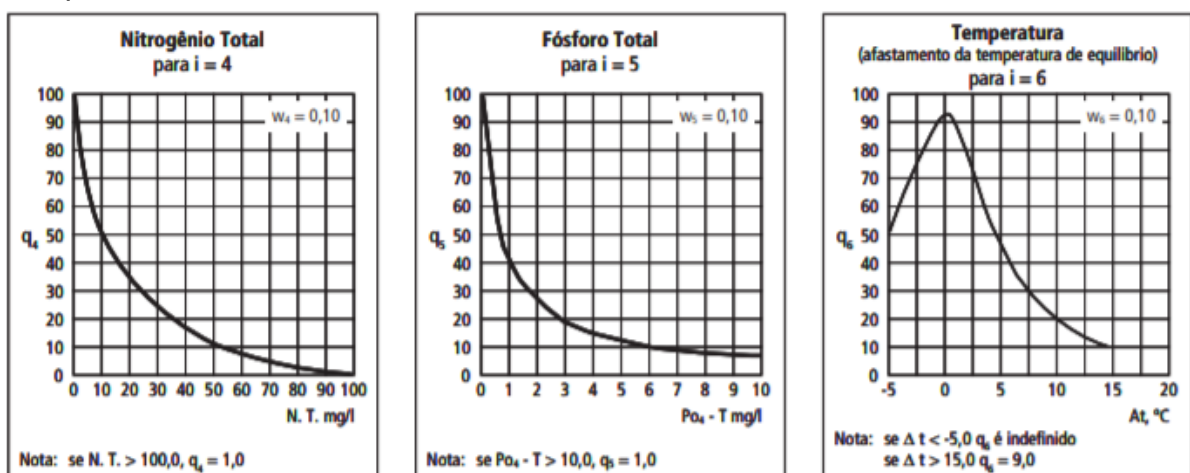
GRÁFICO 2 – Gráficos de Qualidade para Nitrogênio Total, Fósforo Total e Temperatura

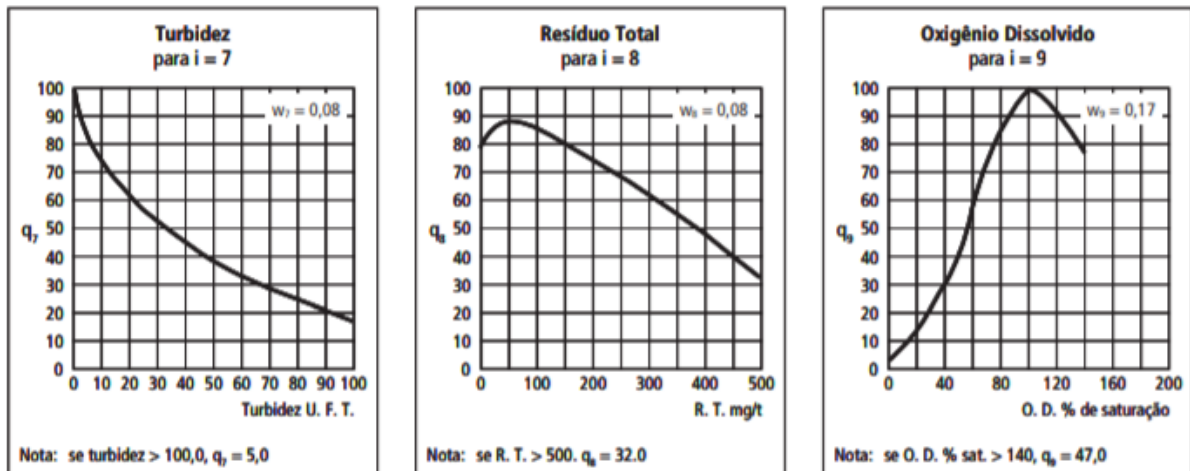
GRÁFICO 3 – Gráficos de Qualidade para Turbidez, Resíduo Total e Oxigênio Dissolvido

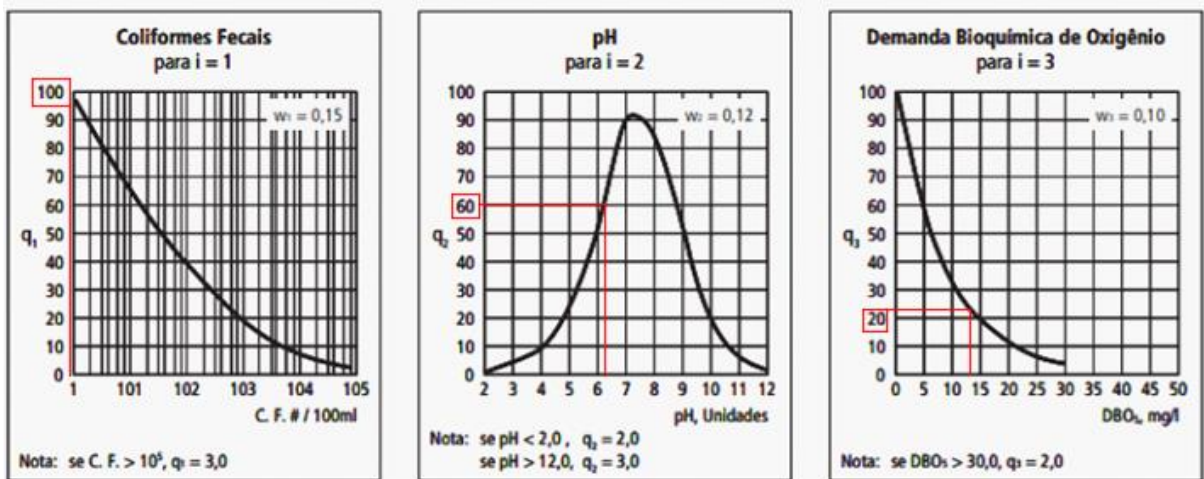
Para começar o cálculo da qualidade da água para a primeira coleta, o valor de q_i foi encontrado a partir dos resultados e dos gráficos a baixo.

GRÁFICO 5 – Valor de q_i a partir dos resultados obtidos para Coliformes Fecais, pH e DBO na 1ª coleta.

$$IQA = 100^{0,15} \times 60^{0,12} \times 20^{0,10} \times 90^{0,10} \times 90^{0,10} \times 90^{0,10} \times 93^{0,08} \times 80^{0,08} \times 40^{0,17}$$

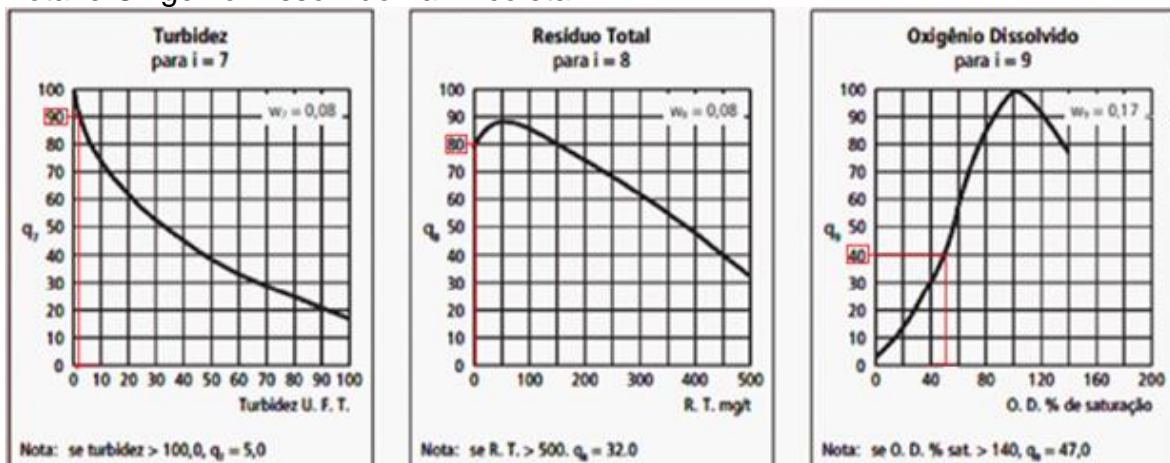
GRÁFICO 7 – Valor de q_i a partir dos resultados obtidos para Turbidez, Resíduo Total e Oxigênio Dissolvido na 1ª coleta.

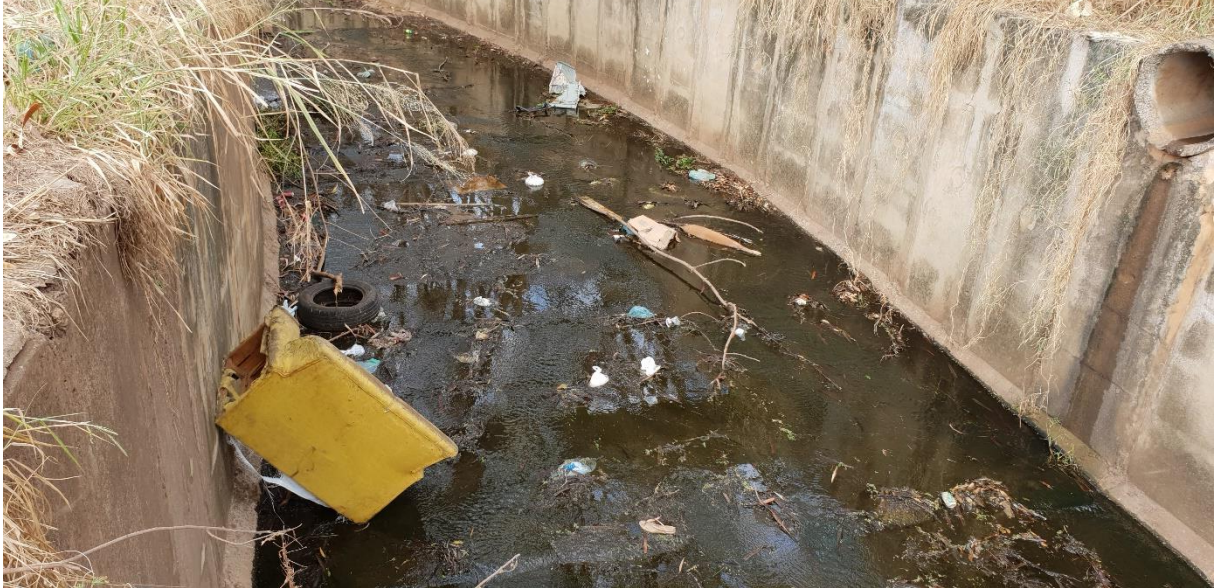
despejo de efluentes na água, e assim deduz-se que não há despejo de esgoto sanitário no Córrego do Ferreirinha. Portanto, a qualidade da água é classificada apenas como boa pois há pequenas evidências de despejo de lixos no primeiro ponto de coleta, como podemos ver nas Figuras 2 e 3 abaixo.

FIGURA 2 – Foto no 1º Ponto de Coleta na Foz do Córrego – Visão sentido montante do curso d'água.

Após analisar ambos os resultados, pode-se perceber a presente interferência da urbanização na qualidade da água. O descaso da população com córrego se deu notável no primeiro ponto de coleta, onde os resultados obtidos mostram a poluição causada pelo despejo de lixos no local, como ilustrado na Figura 2.

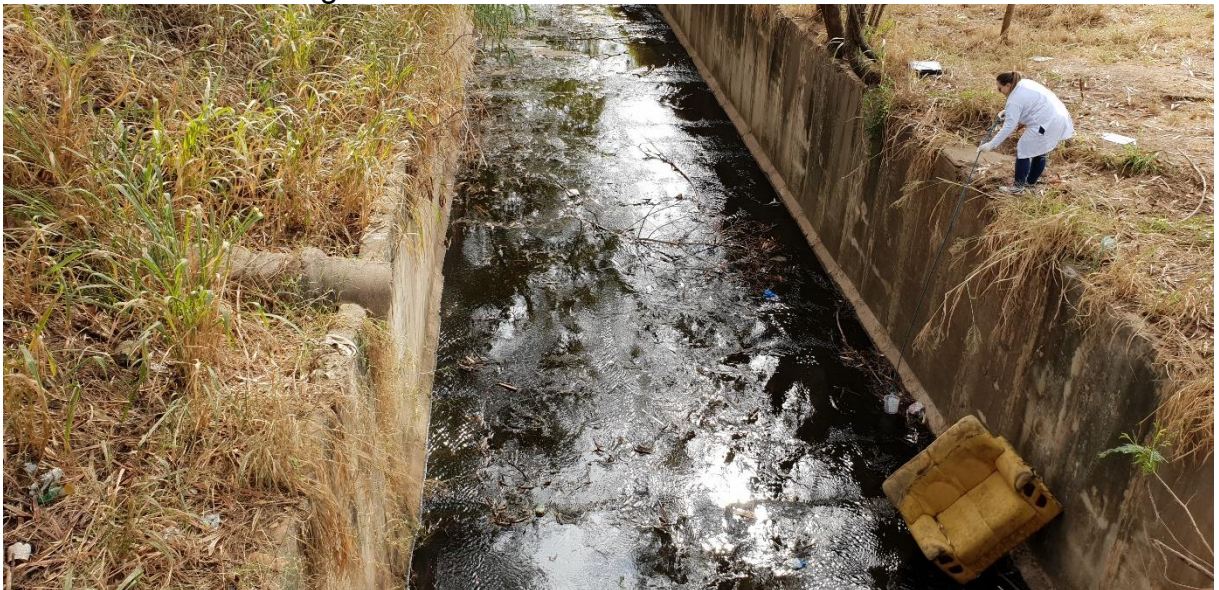
FIGURA 3 – Foto no 1º Ponto de Coleta na Foz do Córrego – Visão sentido montante do curso d'água.

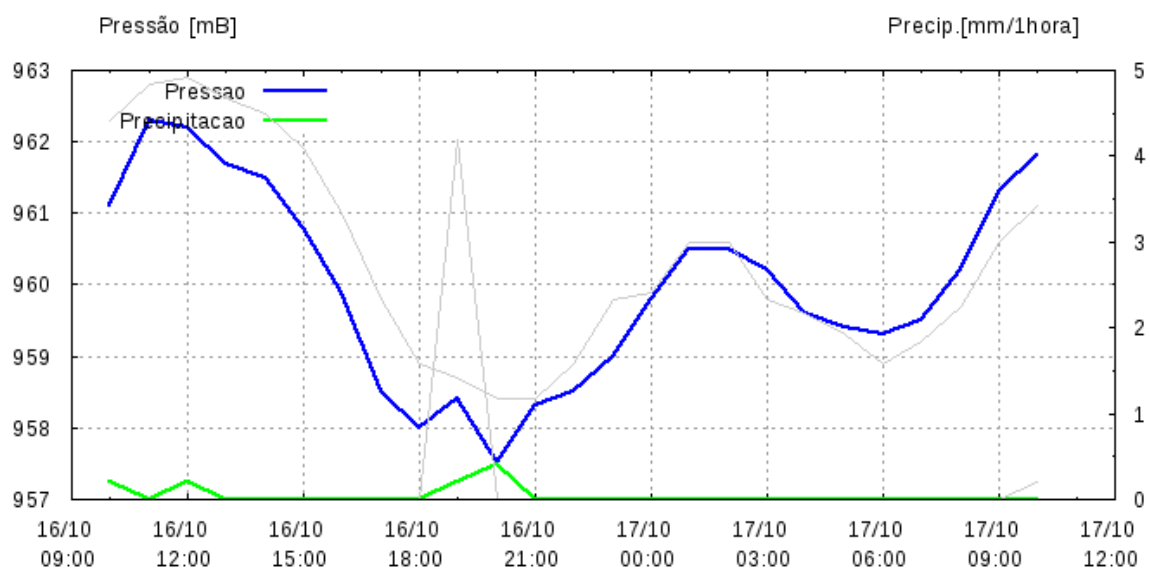
A segunda e última coleta, foi realizada no dia 17/10, às 9h e 40min e no dia anterior, a precipitação, segundo o Instituto de Pesquisas Meteorológicas (IPMet) de Presidente Prudente, se comportava como mostra a linha verde no Gráfico 8, que apresenta os milímetros de chuva a cada hora durante 24 horas.

GRÁFICO 8 – Gráfico Representativo da Precipitação 24 horas Antes da 2ª Coleta

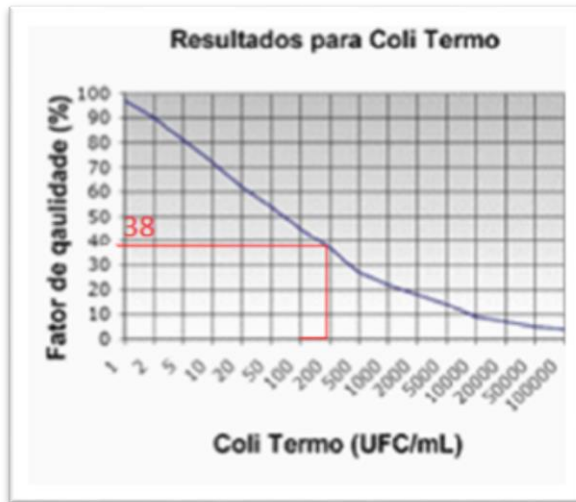
Para o cálculo do IQA, os valores de q_i foram encontrados a partir dos resultados e das curvas de qualidade, para cada parâmetro, e estão apresentados a baixo. Como o resultado dos coliformes foi acima do valor máximo presente no gráfico disponibilizado pela CETESB, será utilizado um outro gráfico, feito pela NSF (National Sanitation Foundation) para chegar no valor da qualidade para esse respectivo parâmetro.

GRÁFICO 9 – Valor de q_i a partir do resultado obtido para Coliformes Termotolerantes na 2ª coleta.

$$IQA = 38^{0,15} \times 54,50^{0,12} \times 23,50^{0,10} \times 98^{0,10} \times 92^{0,10} \times 9,0^{0,10} \times 56^{0,08} \times 80^{0,08} \times 50^{0,17}$$

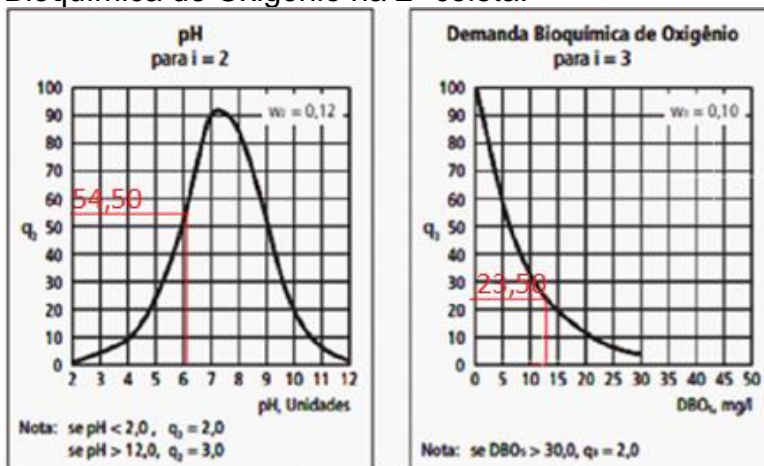
GRÁFICO 10 – Valor de q_i a partir dos resultados obtidos para pH e Demanda Bioquímica de Oxigênio na 2ª coleta.

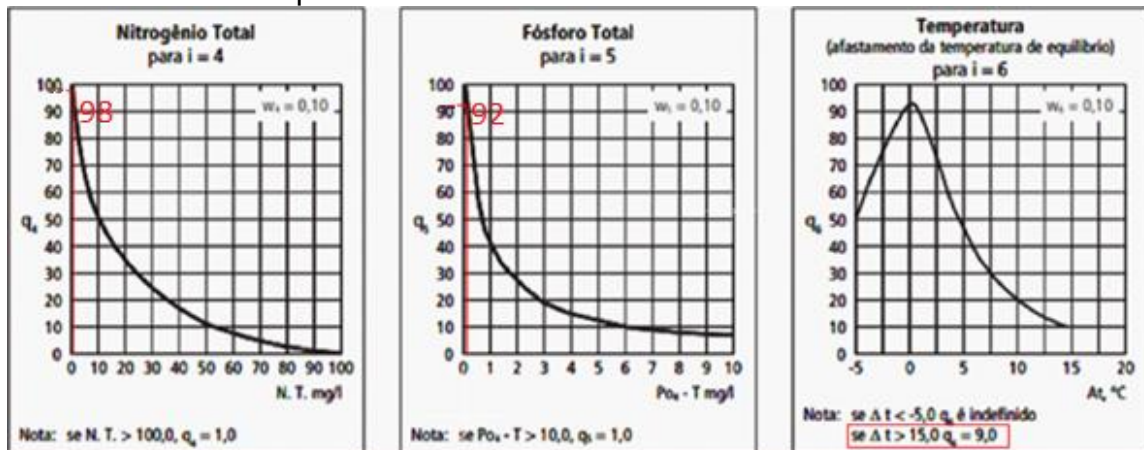
GRÁFICO 11 – Valor de q_i a partir dos resultados obtidos para Nitrogênio Total, Fósforo Total e Temperatura na 2ª coleta.

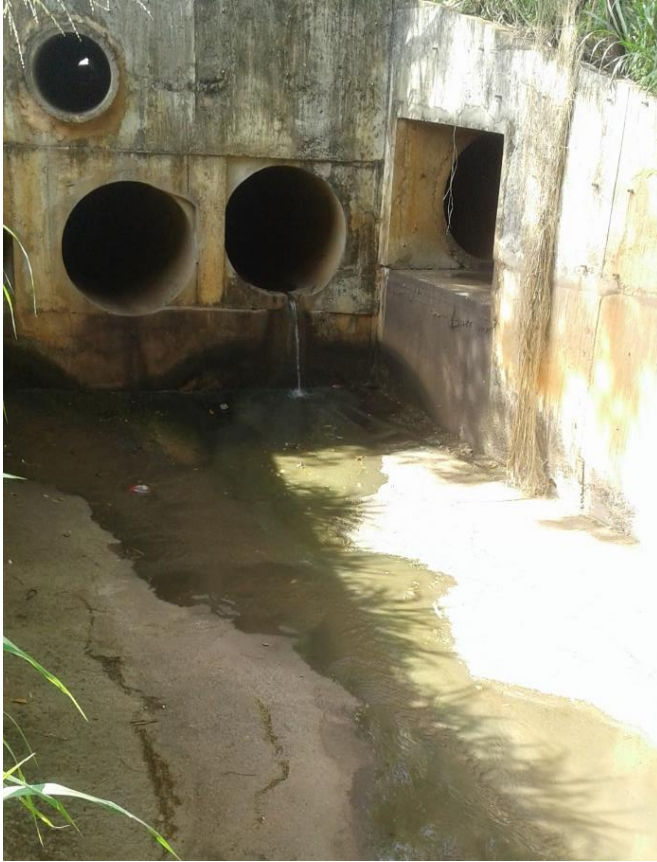
A Demanda Bioquímica de Oxigênio resultou em um valor menor, mas muito próximo do obtido na primeira coleta, portanto, pode-se adotar a mesma teoria para esse resultado, mas agora levando em conta que as bactérias presentes, que consomem o oxigênio podem ser provenientes do necrochorume e não somente o despejo de lixos e esgotos no local, até por que, como podemos ver na Figura 4 abaixo, não foram encontrados lixos em quantidades significativas no segundo ponto de coleta, se comparada com o primeiro. O Oxigênio Dissolvido também apresentou uma qualidade melhor do que a da primeira amostragem, o que pode ser pelo fato de que, em comparação com o primeiro ponto de coleta, o segundo estava aparentemente mais limpo, como dito anteriormente.

FIGURA 4 – Foto no 2º Ponto de Coleta – Próximo a Nascente do Córrego do Ferreirinha.
