ACESSIBILIDADE ARQUITETÔNICA E URBANÍSTICA: ESTUDO DE CASO E LEVANTAMENTO DE INFORMAÇÕES EM PRESIDENTE PRUDENTE

Colégio Raio de Sol

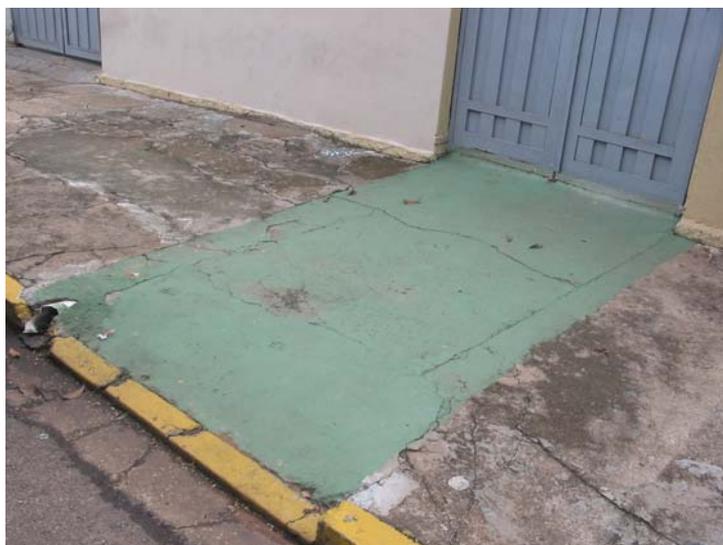
Foto I - Portão de Entrada - Secretaria

Nos acessos mostrados nas fotos I, II, III e IV, não há presença de rampa alguma, havendo apenas degraus e escada.

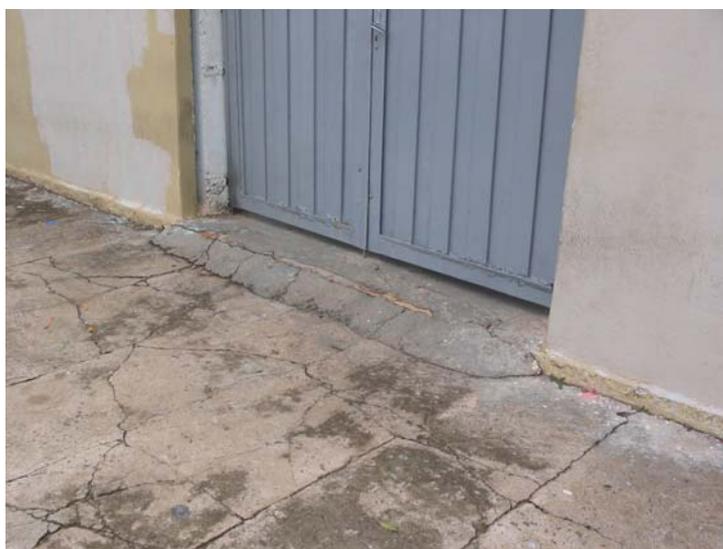
Foto II - Portão de Entrada dos alunos - Pátio

Os portões possuem folhas de 0,79m e 1,20m cada um respectivamente.

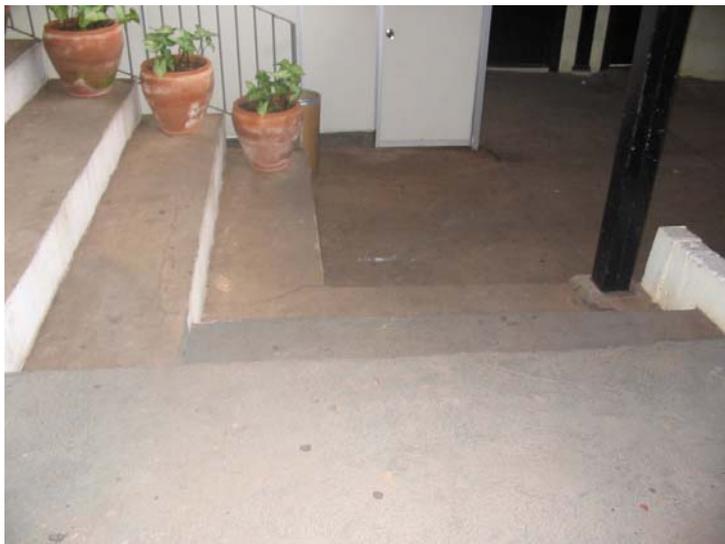
Foto V - Acesso ao pátio

Nota-se que em vários locais de acesso, foram encontrados degraus ou outros tipos de obstáculos, ou rampas inadequadas e improvisadas.

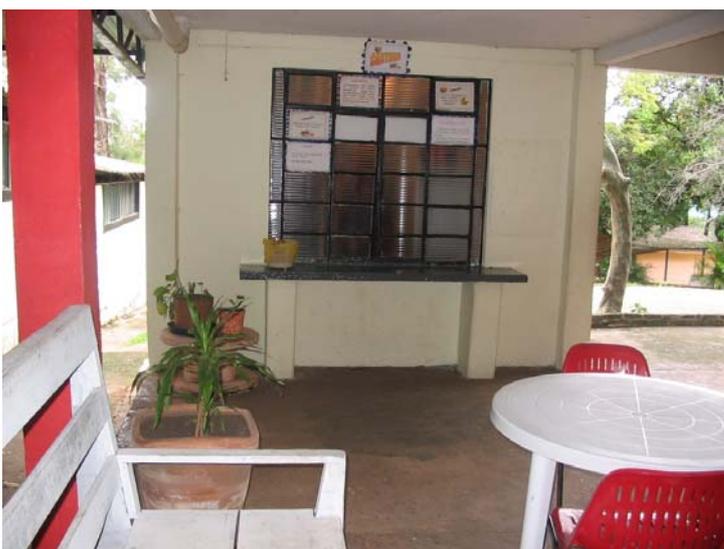
Foto VII - Cantina

O balcão da cantina possui 0,76m de altura e 0,33m de vão livre.

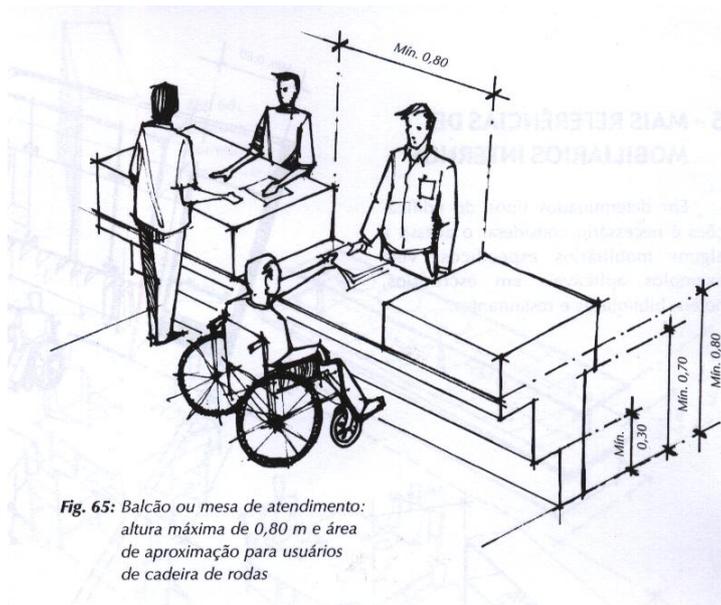
Esquema I

A Associação Brasileira de Normas Técnicas (ABNT) estabelece para balcões de atendimento:

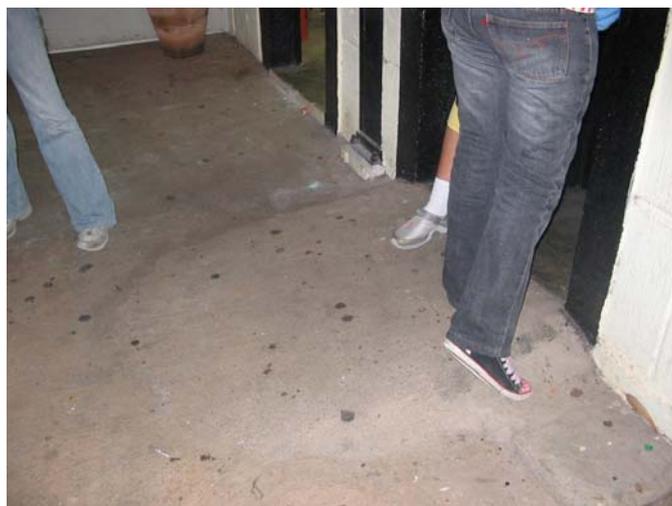
Foto VIII – Sala de aula entrada

A porta de entrada das salas possuem 0,84m de largura, estando adequadas aos limites mínimos estabelecidos pela Associação Brasileira de Normas Técnicas. Nas entradas das salas foram feitas rampas improvisadas, como mostra a foto VIII.

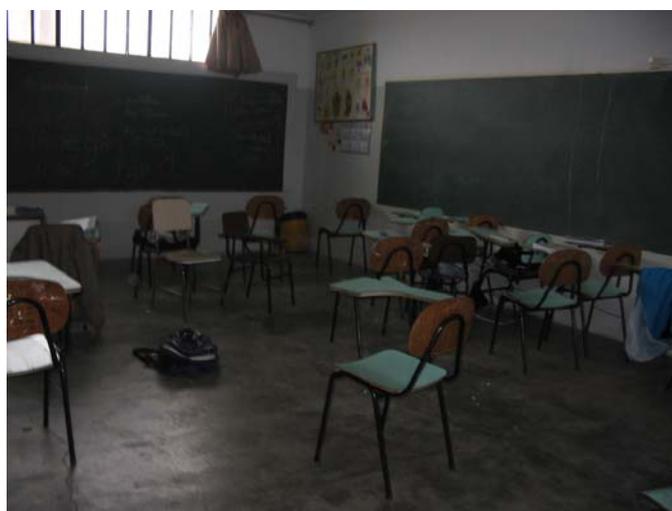
Foto IX – Sala de aula

Nas salas de aula não havia carteiras individuais acessíveis como estabelece a norma:

A lousa possui altura de 2,02m e altura inferior de 0,74m. As carteiras são do tipo universitária.

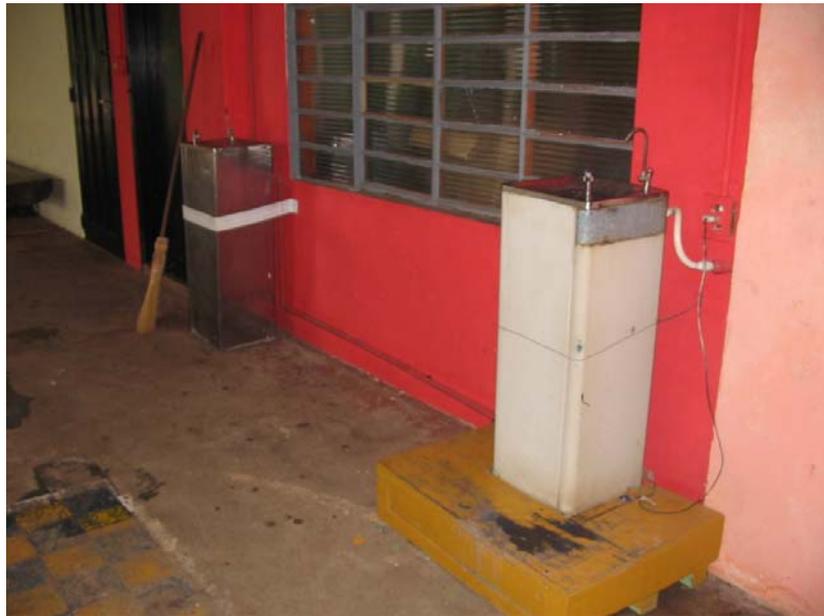
Foto X – Bebedouros

Os bebedouros, como mostrado na foto e no esquema, não estão adaptados de acordo com a NBR 9050:2004.

A escola possui apenas esses dois bebedouros mostrados na foto X, que não são adaptados segundo as normas da ABNT:

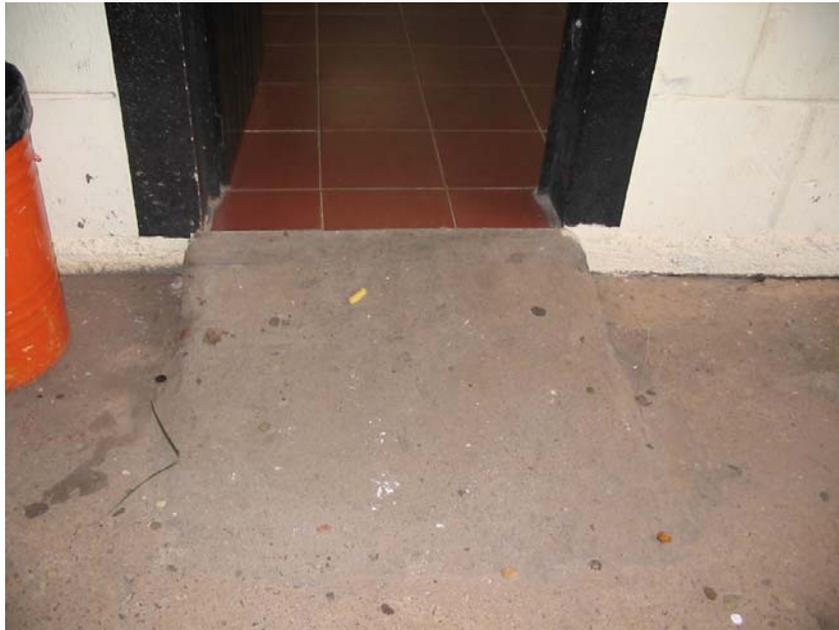
**Foto XI – Entrada Banheiro Masculino
O banheiro possui uma entrada de 0,86m.**

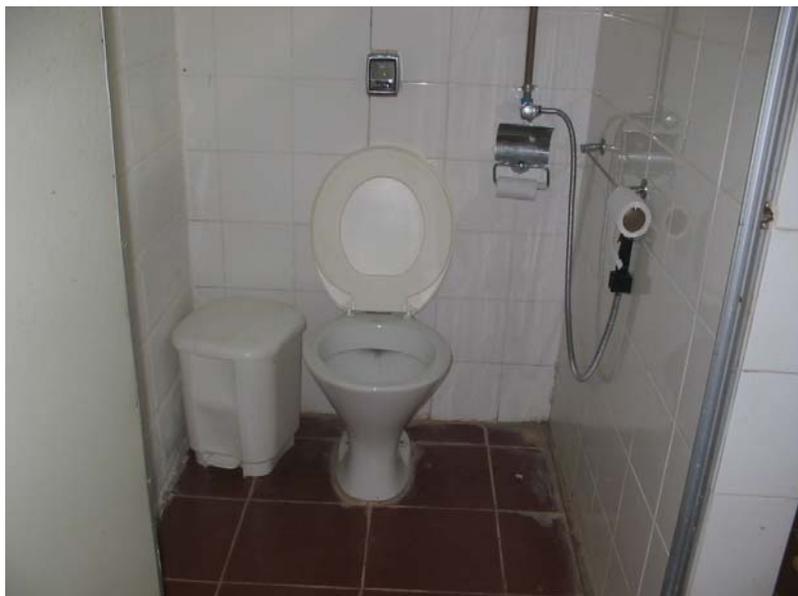
Os banheiros não apresentam dimensões mínimas estabelecidas de 1,50m por 1,70m. Também não possuem barras de apoio com dimensões mínimas de: 0,80m de comprimento e 0,75, conforme recomendado pela NBR 9050/04.

**Foto XII – Sanitário Masculino
A entrada para o sanitário possui uma abertura de 0,80m, mínimo estabelecido pela norma. O banheiro apresenta dimensões de 1,10m por 1,13m dimensões estas, inferiores ao mínimo estabelecido.**

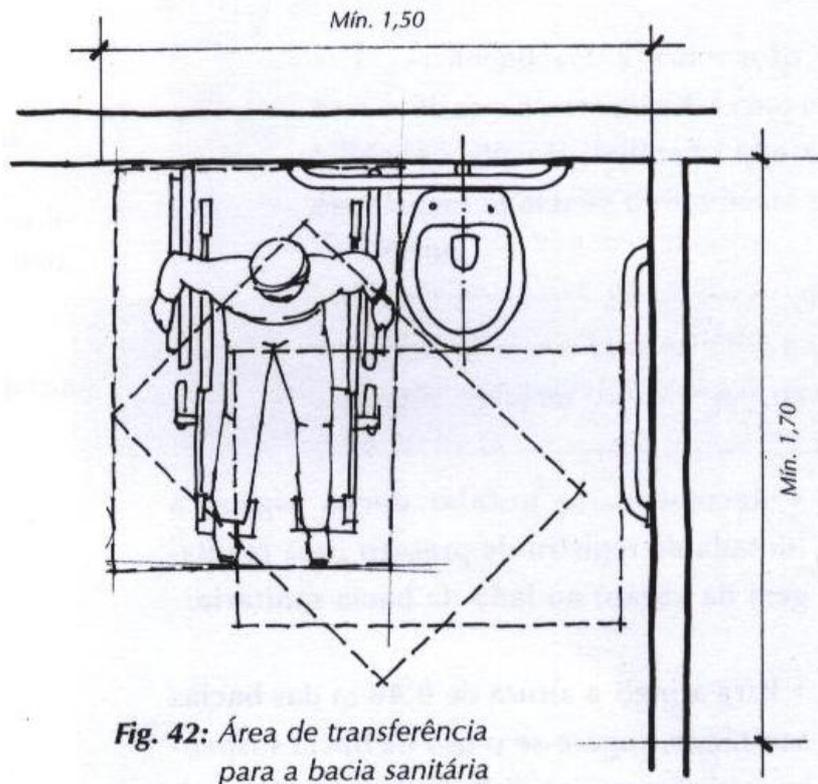
Esquema III

As barras de apoio não existem, havendo apenas um pequeno suporte de 0,89m de altura e 0,42m de comprimento. A descarga está a uma altura de 1,00m, e o vaso sanitário a 0,40m de altura estando dentro dos limites estabelecidos pela norma.

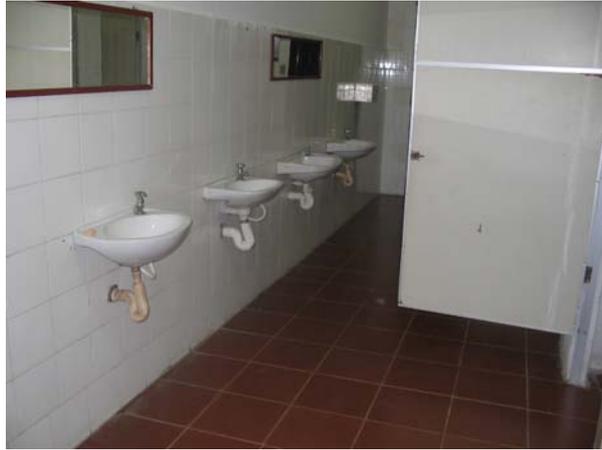
Foto XIII – Pias
As pias estão a uma altura de 0,80m.

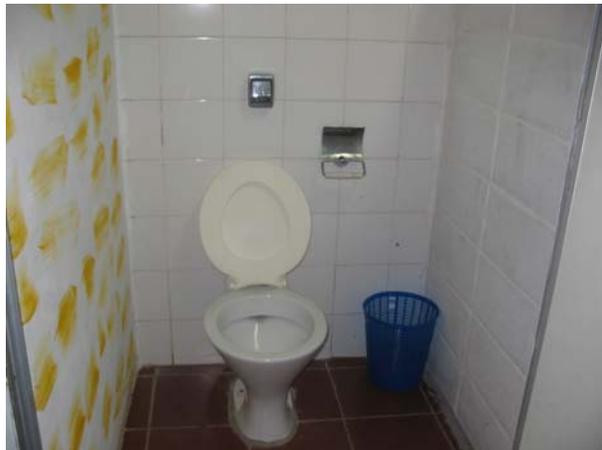
Foto XIV – Sanitário Feminino

O banheiro feminino possui as dimensões de 1,05m por 1,20m e a ausência de barras de apoio, o que não corresponde às normas estabelecidas.
