A RELAÇÃO ENTRE A TEORIA DE RESTAURO DE ALOIS RIEGL E AS PRÁTICAS DA ATUAL SALVAGUARDA DO PATRIMÔNIO HISTÓRICO DA CIDADE DE PRESIDENTE VENCESLAU

Daniela Barbi CAETANO¹
Maria Eduarda Cristina da Silva INFANTE²
Rubia Pelegrino RAFACHO³
Jaqueline SANA⁴

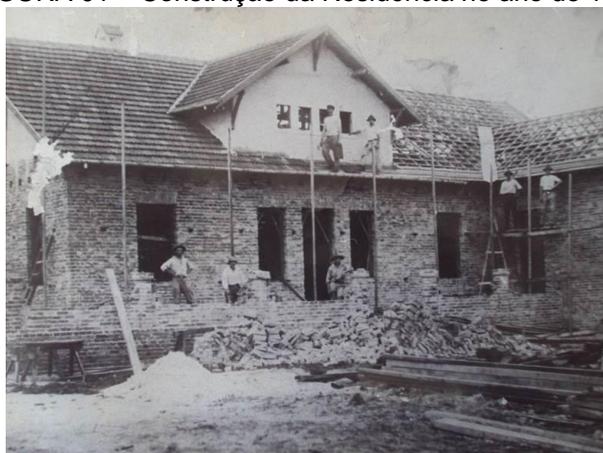
FIGURA 01 – Construção da Residência no ano de 1927

O responsável pela construção da Sede da Fazenda Sofia (Figura 01) conhecida como “Casarão” e da torre da caixa d’água conhecida popularmente como “Mirante” foi o colonizador Álvaro Antunes Coelho, com a função de morar com sua família, no ano de 1927.

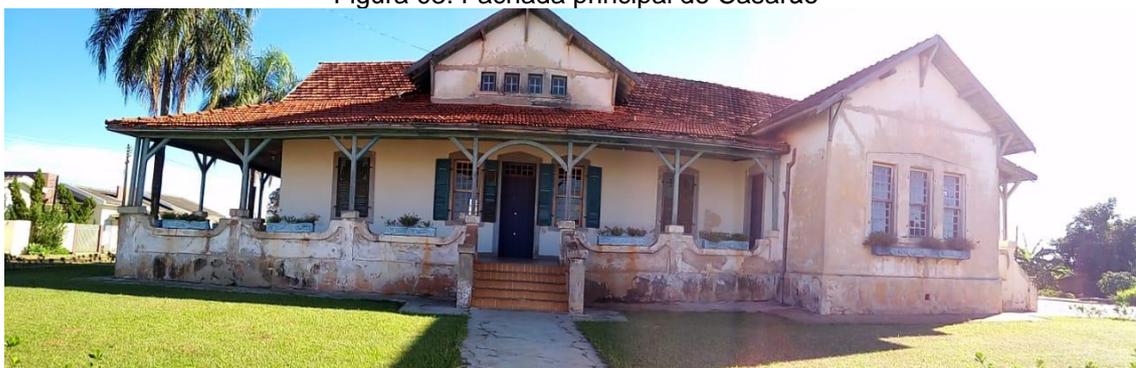
Figura 03: Fachada principal do Casarão

A distribuição da edificação se dá em três pavimentos, sendo, subsolo, térreo e sótão. O acesso a nível térreo se dá por uma pequena escadaria logo na fachada principal que leva a varanda coberta (Figura 03). No mesmo alinhamento, logo a frente, adentrado a casa encontra-se a sala de estar, ao lado esquerdo a sala de música e à diante sala de jantar, no qual o espaço entre as duas salas é demarcado por pilares.

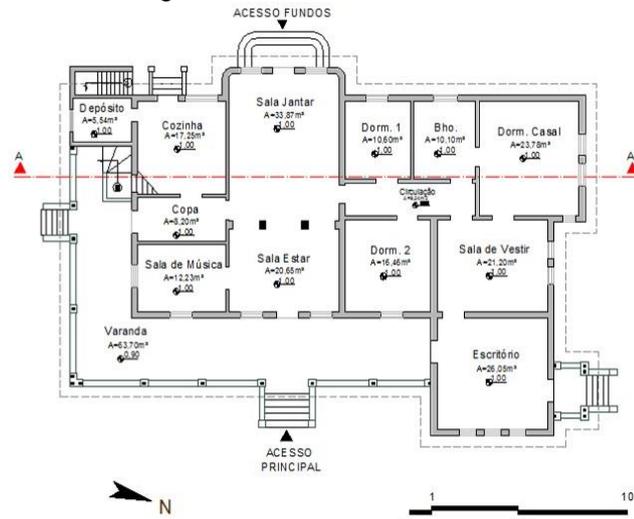
Figura 05: Planta baixa – Térreo

As salas de área comum separam as áreas de serviço à esquerda e a área íntima à sua direita. No setor de serviço, dispõe-se uma pequena copa que, à direita de quem adentra, fará acesso a cozinha e depósito, anexo a cozinha, com saída para a área externa, próximo a escadaria a qual acessa o subsolo. Ainda na copa, a frente de quem entra, se dá o acesso para a varanda que circunda a casa – partindo da fachada principal até a lateral esquerda –, onde também permite o acesso, através de escadas, ao sótão. A área íntima é acessada através da circulação interna que, ao lado direito das salas, dá acesso a dois dormitórios, um banheiro, uma sala de vestir que se encontra anexada ao dormitório de casal e também ao escritório que possui, além dessa, mais duas aberturas independentes, ligadas a varanda e ao exterior da casa. Tais configurações são possíveis visualizadas nas plantas a seguir (Figura 04, 05 e 06).

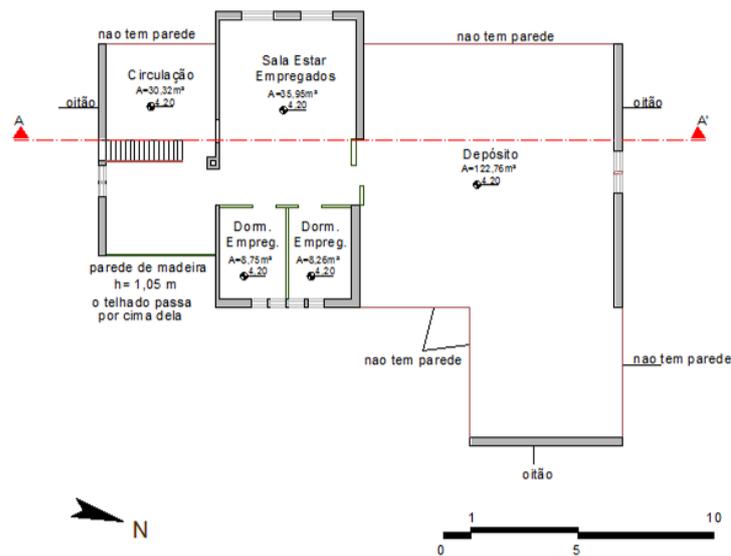
Figura 06: Planta baixa – Sótão

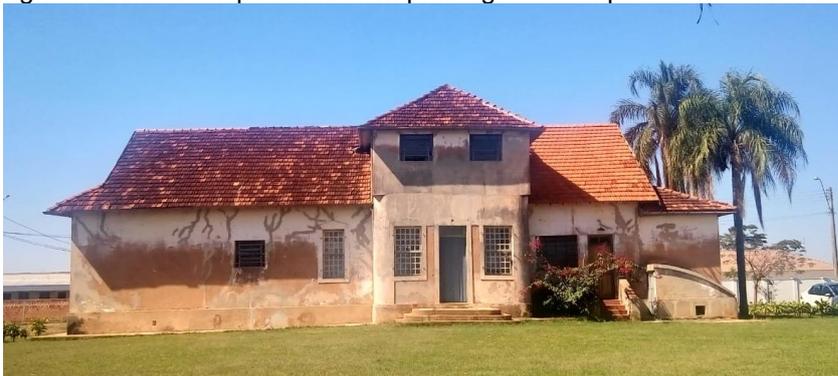
Figura 07: Fachada posterior com prolongamento após reforma de 1970

Embora não existam documentos registrando efetivamente uma reforma que houve na casa por volta do ano de 1970, em entrevista com o atual proprietário do local, foi possível entender por meio de marcas presentes o que houvera ocorrido na passagem. Às vésperas do casamento do filho do casal Álvaro Coelho e Carmem, chamado Antônio Carlos, uma sala íntima destinada à família, transformou-se em um quarto para o novo casal. Houve também uma reforma no banheiro, o qual teve seus azulejos de origem holandesa com motivos de raposas substituídos, e uma banheira foi instalada no local, conforme relatado pelo neto do casal que guarda uma amostra até hoje. A cozinha também passou por processo de reforma e ampliação, havendo, assim, o prolongamento do alinhamento na fachada posterior da casa (Figura 07).

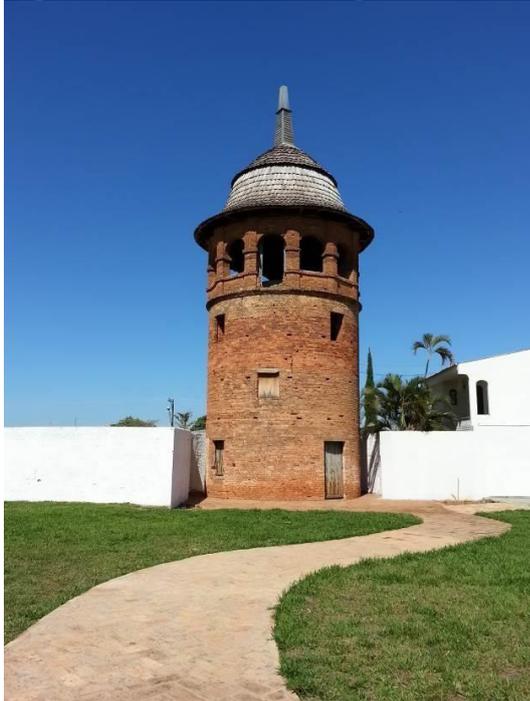
Figura 08: Torre da caixa d'água – “Mirante”

A caixa d'água (Figura 08) que se encontra de forma isolada da casa é conhecida popularmente por "Mirante". Nos dias de hoje há quem diga que a torre era um mirante, lugar em que Álvaro Coelho podia ter uma visão ampla de toda a sua propriedade e também da vida na cidade. Mas como dito anteriormente, nada passa de um mito, na verdade, apenas um engenhoso meio de captar água e distribuí-la pela propriedade, através das pás ou cata-ventos que forçavam a passagem da água pelos encanamentos até a casa e a plantação; a cúpula hoje existente na torre não faz parte de sua primeira construção datada de 1930, de acordo com informações da Prefeitura Municipal de Presidente Venceslau; foi adicionada no ano de 1947, a mando da esposa de Álvaro Coelho, Maria Carmem Ribeiro, decorrido anos de sua morte.

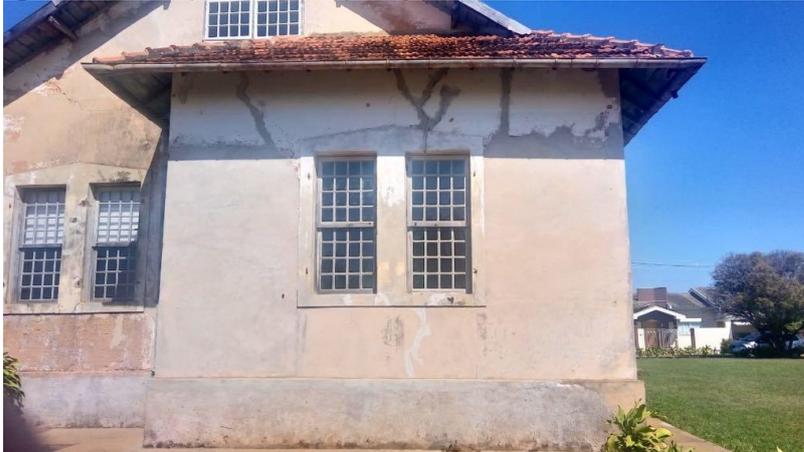
Figura 09: Exemplo de uma aplicação de reboco em alvenaria externa

Algumas intervenções no casarão também fizeram parte desta da intervenção, como por exemplo, aplicação de rebocos nas alvenarias externas (Figura 09) e internas (Figura 10), pinturas nas alvenarias internas, esquadrias na cor azul, e substituições do forro de algumas salas e quartos.

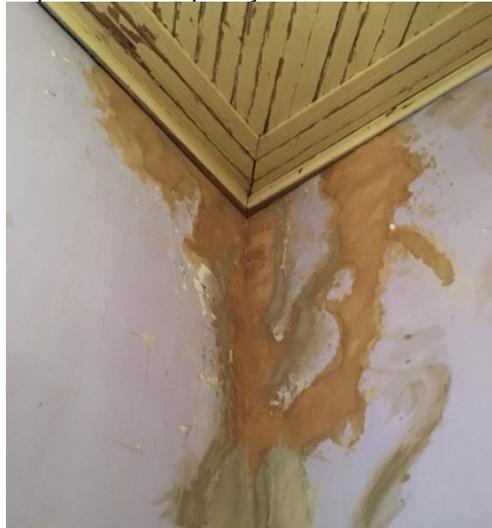
Figura 10: Exemplo de uma aplicação de reboco em alvenaria interna

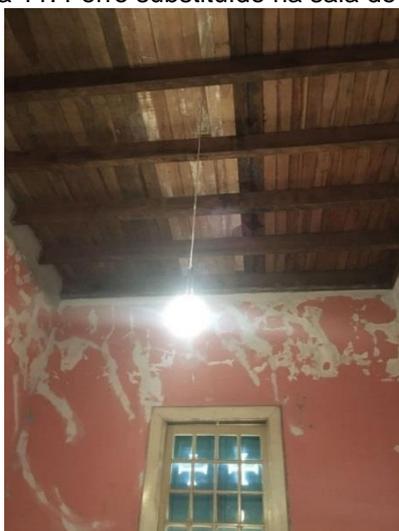
Figura 11: Forro substituído na sala de jantar

Segundo o arquiteto, em momento inicial de sua ocupação no local, a casa possuía problemas patológicos relacionados à umidade e infiltrações. Em locais que recebiam diretamente as influências das chuvas, como a sala de música, tiveram seus forros substituídos (Figura 11). A prática realizada assemelha-se, segundo a teoria de Riegl, ao valor uso, pois, o cômodo teve sua utilização recuperada valorizando qualidade ao usuário, “(...) cada brecha aberta pelos agentes naturais em suas paredes ou cobertura deve ser imediatamente reparada.” (RIEGL, 1903, p. 68)

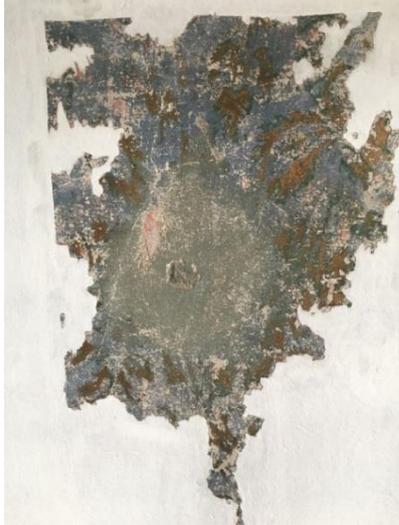
Figura 12: Estratigrafia na parede da sala principal

O proprietário realiza alguns trabalhos de prospecção pictórica de extrema delicadeza, nas paredes de quase todos os cômodos da casa. Para o trabalho são utilizados bisturis e outros instrumentos específicos, buscando alcançar a máxima estratigrafia em pontos pré-estabelecidos da pintura original, evidenciando, assim, as passagens do tempo. Este tratamento relacionar-se ao valor de antiguidade, pois procura manter as marcas do tempo e pode ser apreciado e reconhecido facilmente, por qualquer pessoa.

Para melhor visualização do trabalho de estratigrafia, o arquiteto aplicou tinta branca à base d'água nas paredes até uma altura de aproximadamente até 1,50 metros. Desta forma, em locais de aplicação da técnica de estratigrafia, foi possível destacar e evidenciar o trabalho (Figuras 12 e 13)

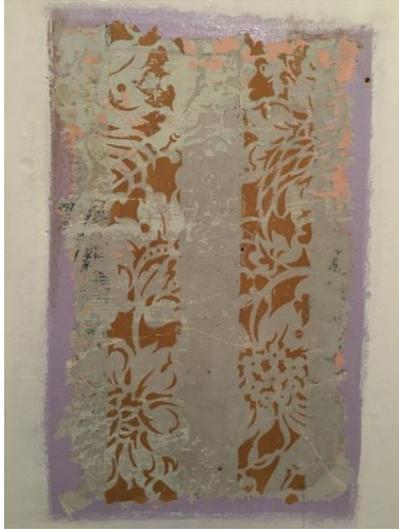
Figura 14: Estratigrafia na parede de um dos quartos

Os motivos florais dos papeis de paredes aplicados, originalmente, por toda a casa são referências do estilo da época, final do art nouveau, início do art decó, realizadas com materiais como o pó de ouro e o pigmento na cor azul. (Figura 14).

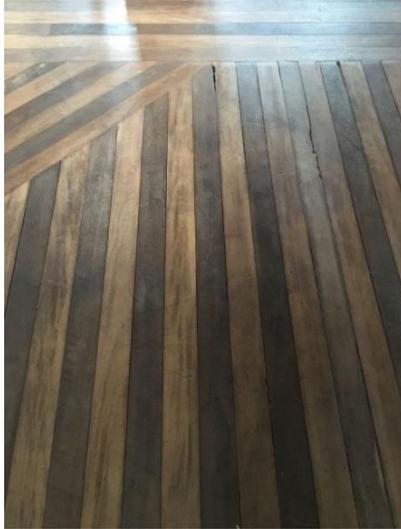
Figura 15: Piso recuperado na sala de jantar

A situação do piso laminado de madeira, no momento de ocupação na casa, encontrava-se comprometida por grandes aberturas nos vãos, desta forma, tornaram-se indispensáveis algumas adequações e substituições das partes deterioradas por outras lâminas de madeira, as quais são quase imperceptíveis notar a diferença entre o novo e o antigo. Onde as lâminas ainda se encontravam com camadas de sujeira, porém inteiras, são realizados trabalhos manuais de limpeza e recuperação das lâminas (Figura 15), em concordância ao valor de uso.

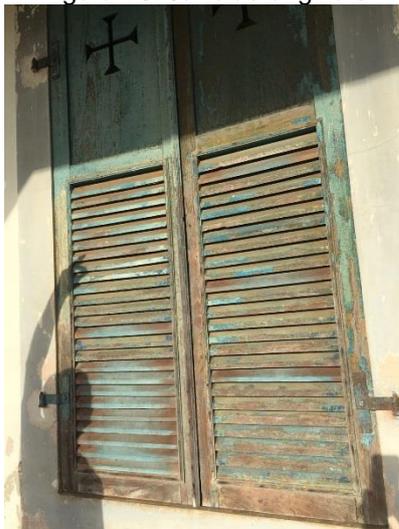
Figura 16: Janelas originais

Quanto às esquadrias locais, as janelas são todas originais (Figura 16). Em situação em que se fez necessário, alguns ajustes para medidas de segurança e utilização foram realizados, como por exemplo, na janela da atual sala de trabalho do arquiteto, havia a ausência de parte da guilhotina, em formato original de borboleta. Para atender o uso das janelas, o arquiteto adaptou a parte faltante com a utilização de algumas tipas de madeira (Figura 17). Método, mais uma vez, em consideração ao valor de uso.

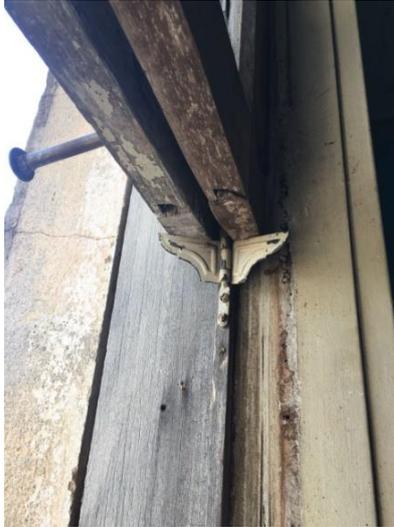
Figura 17: Guilhotina em formato de borboleta

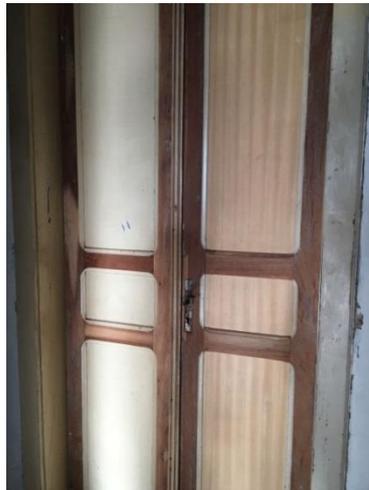
Figura 18: Porta interna com intervenções

Em menção as portas internas, foram realizadas reformas para possibilitar a sua utilização, como a troca das lâminas de madeira por novas (Figura 18), mantendo somente as molduras das portas originais, porém deixando notável a diferença entre o antigo e o novo. Tal feito nos remete às teorias de Riegl, quando esse trata do valor de uso sobre o monumento. Quanto às pinturas que as esquadrias receberam ao longo de toda sua história, é possível, atualmente, visualizar as cores que foram utilizadas, como por exemplo: dois tons de verde, três tons de azul e por último, o turquesa. A não intervenção nesta ocasião valoriza a história da casa trata-se do valor histórico.

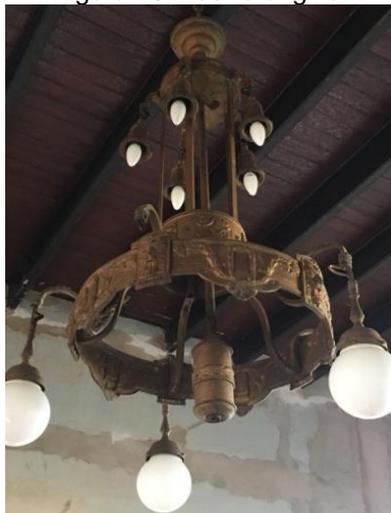
Figura 19: Lustre original

No edifício existem alguns mobiliários que foram pertencentes à família pioneira da casa, os quais também vieram a ser tombados juntamente com a edificação, como por exemplo, os lustres originais (Figura 19), um relógio (Figura 20) e outros. Tal ação pode ser sustentada como valor histórico, por terem feito parte do mobiliário e vivência da família do Dr. Álvaro Coelho.

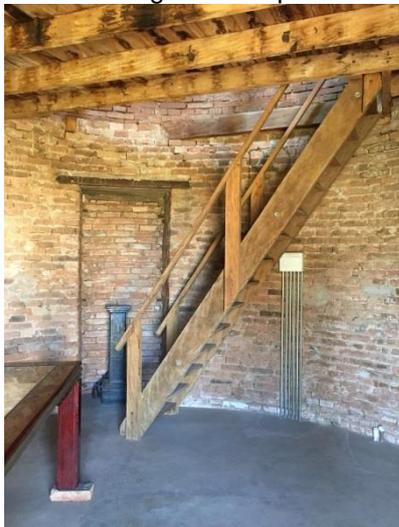
Figura 21: Escada com guarda corpo na torre do Mirante

A torre do mirante também tem sua salvaguarda realizada pelos atuais proprietários. Em primeiro momento, fez-se necessário a colocação de um guarda corpo na escadaria (Figura 21), para atender questões de segurança dos usuários, pois a mesma é aberta para visitas monitoradas pelo arquiteto, atendendo grupos como escolas, universidades e aberta ao público em momentos de finais de ano, em

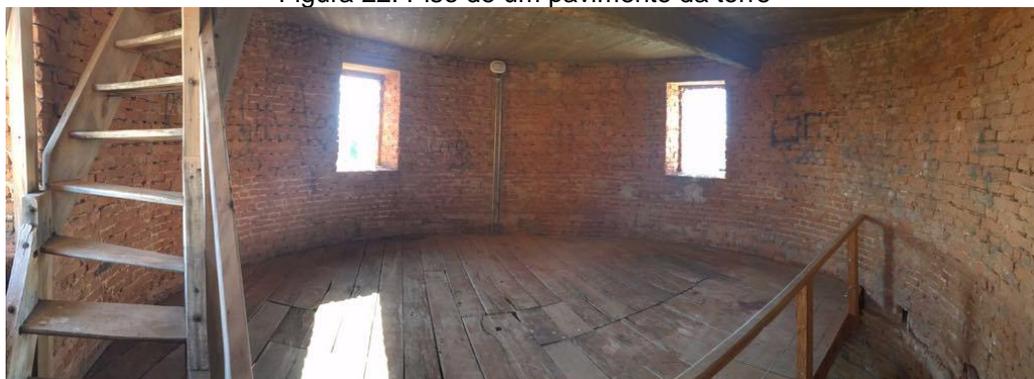
Figura 22: Piso de um pavimento da torre

As madeiras de utilização na torre, tanto nos pisos para os pavimentos (Figura 22) quanto na cobertura (Figura 23), encontram-se em situação de ameaça à estrutura, desta forma, para aliviar o peso no local, está sendo realizada atualmente a remoção da caixa d'água do local (Figura 24). O propósito de manter a existência da integridade física do local, bem como a segurança, reafirma, mais uma vez, o valor de uso na edificação.

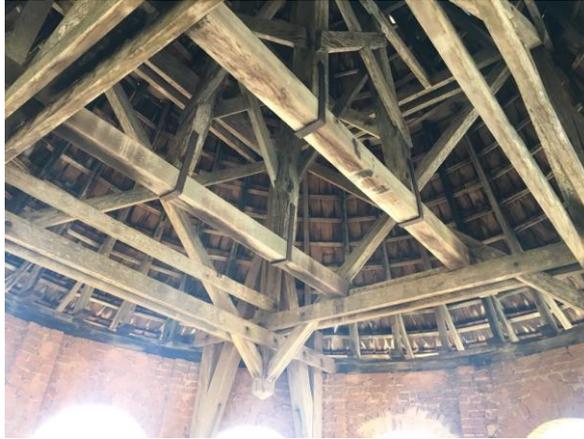
Figura 23: Madeiramento na cobertura da torre

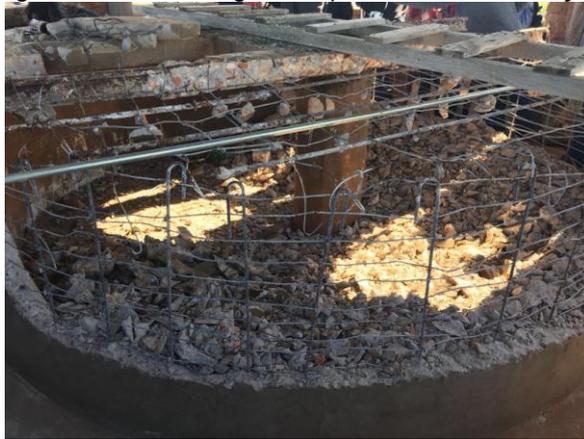
Figura 24: Caixa d'água em processo de demolição
