SANBRA – PATRIMÔNIO E PAISAGEM

RESUMO: Este artigo visa analisar a mudança na paisagem urbana do local onde os edifícios da SANBRA estiveram e, alguns, ainda estão instalados, apresentando o resultado remanescente do antigo complexo participante do Patrimônio Industrial da cidade de Presidente Prudente. Com o descaso e o abandono destes edifícios da SANBRA, hoje possuem um uso: abrigo para moradores de rua e depósito de lixo. Após um breve histórico e definições de patrimônio industrial e tombamento, se propõe um novo uso ao local tendo como base os princípios formulados por Alois Riegl no final do século XIX.

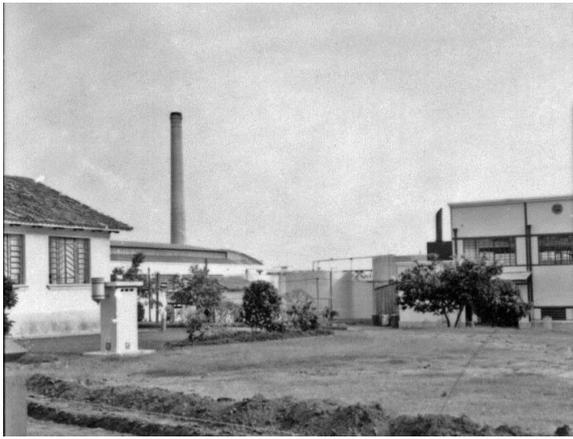
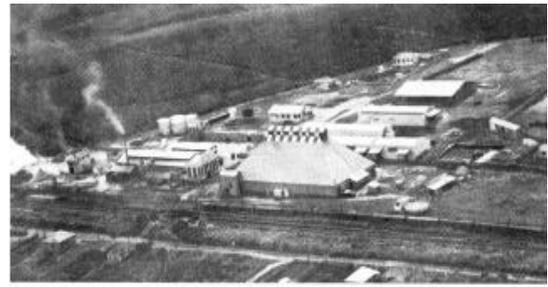
Vista aérea de SANBRA em Presidente Prudente
Fábrica de Óleo e Usina de Beneficiamento de Algodão

Figura 3 e 4: Beneficiamento do algodão – edifícios da SANBRA, ao lado do IBC.
Fonte: Vinicius Jardim/ Galeria digital, Indústria e Comércio

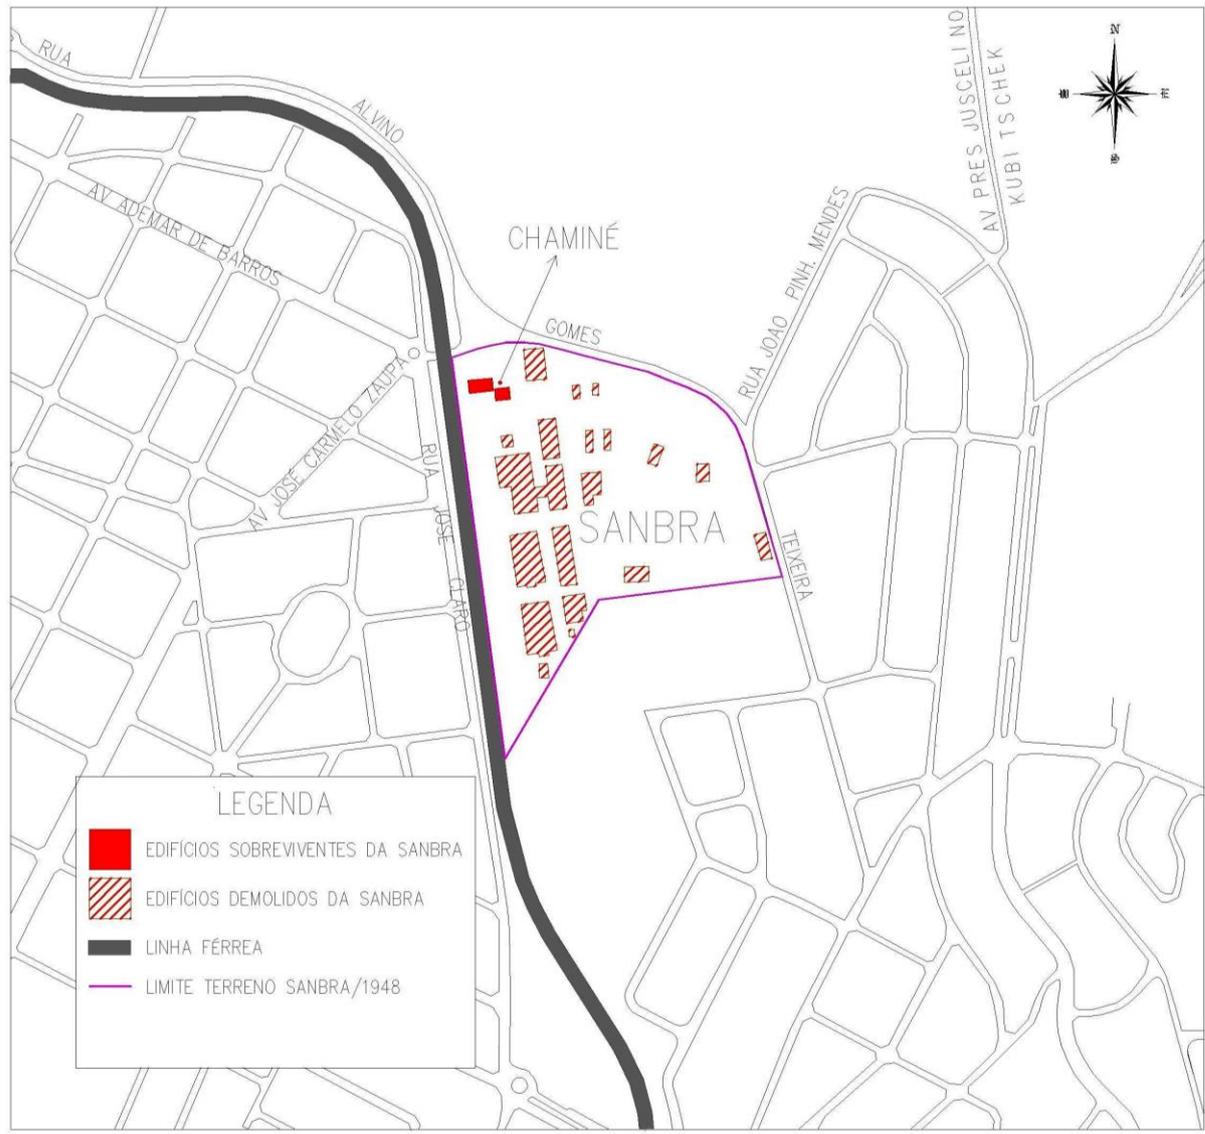
Sua área total equivalia a 84.755m², sendo 13.444m² edificadas (COSTA; GHIRARDELLO,2017), como pode ser vislumbrado na imagem a seguir.

Figura 5: Desenho técnico da localização da SANBRA/1948.
Fonte: Camila Bruchmam

A área contava com vinte e duas edificações, mais chaminé (vide figura 5), sendo que destas, vinte foram demolidas, restando apenas dois edifícios da termoelétrica e a chaminé, como revela a figura 7.

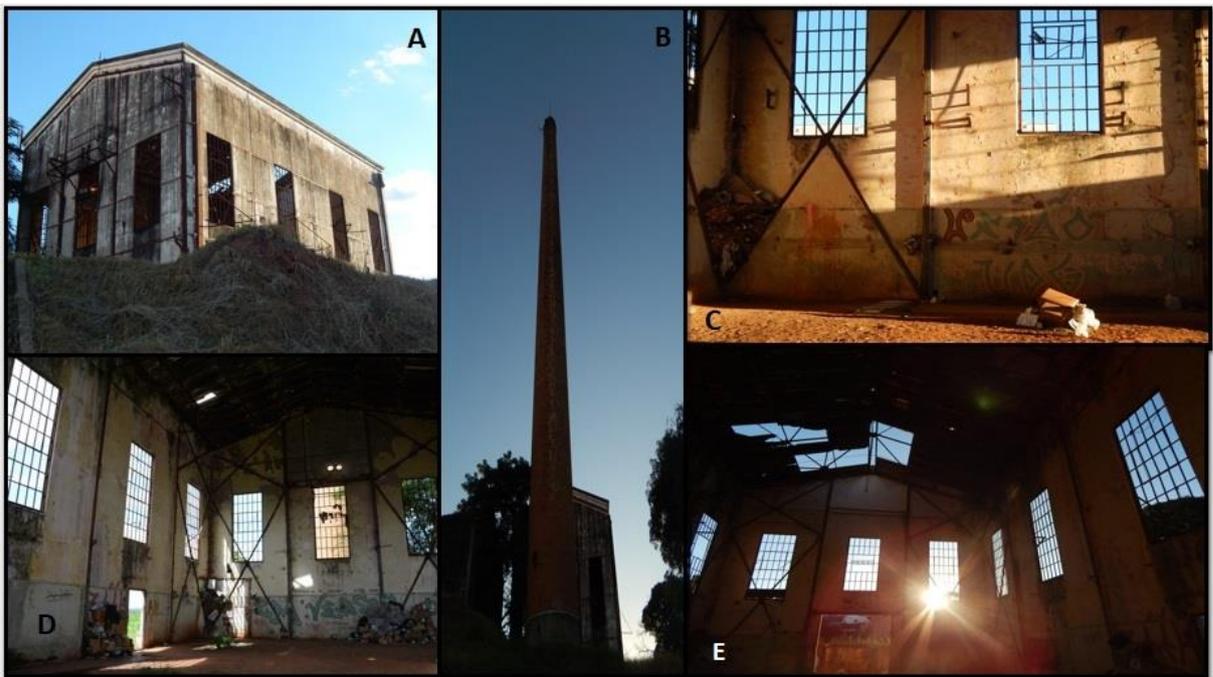
Fonte: Gisele Garcia

A tipologia construtiva do antigo edifício da SANBRA, consiste em alvenaria convencional de vedação, estrutura metálica para sustentação da cobertura de telha cerâmica e esquadrias de ferro, que são detalhes descritos por KÜHL (1998) como técnica mista ou construção mista utilizada para o uso industrial.

Figura 6: Fotos contemporâneas das edificações sobreviventes.

O local está depreciado com a predominância de mato que cresce no terreno, lixo acumulado no interior de sua estrutura física, cujo qual é agrupado pelas pessoas em situações de risco, como pôde ser observado na Figura 6, há falta de iluminação e encontra-se em situação de abandono, sem uso.

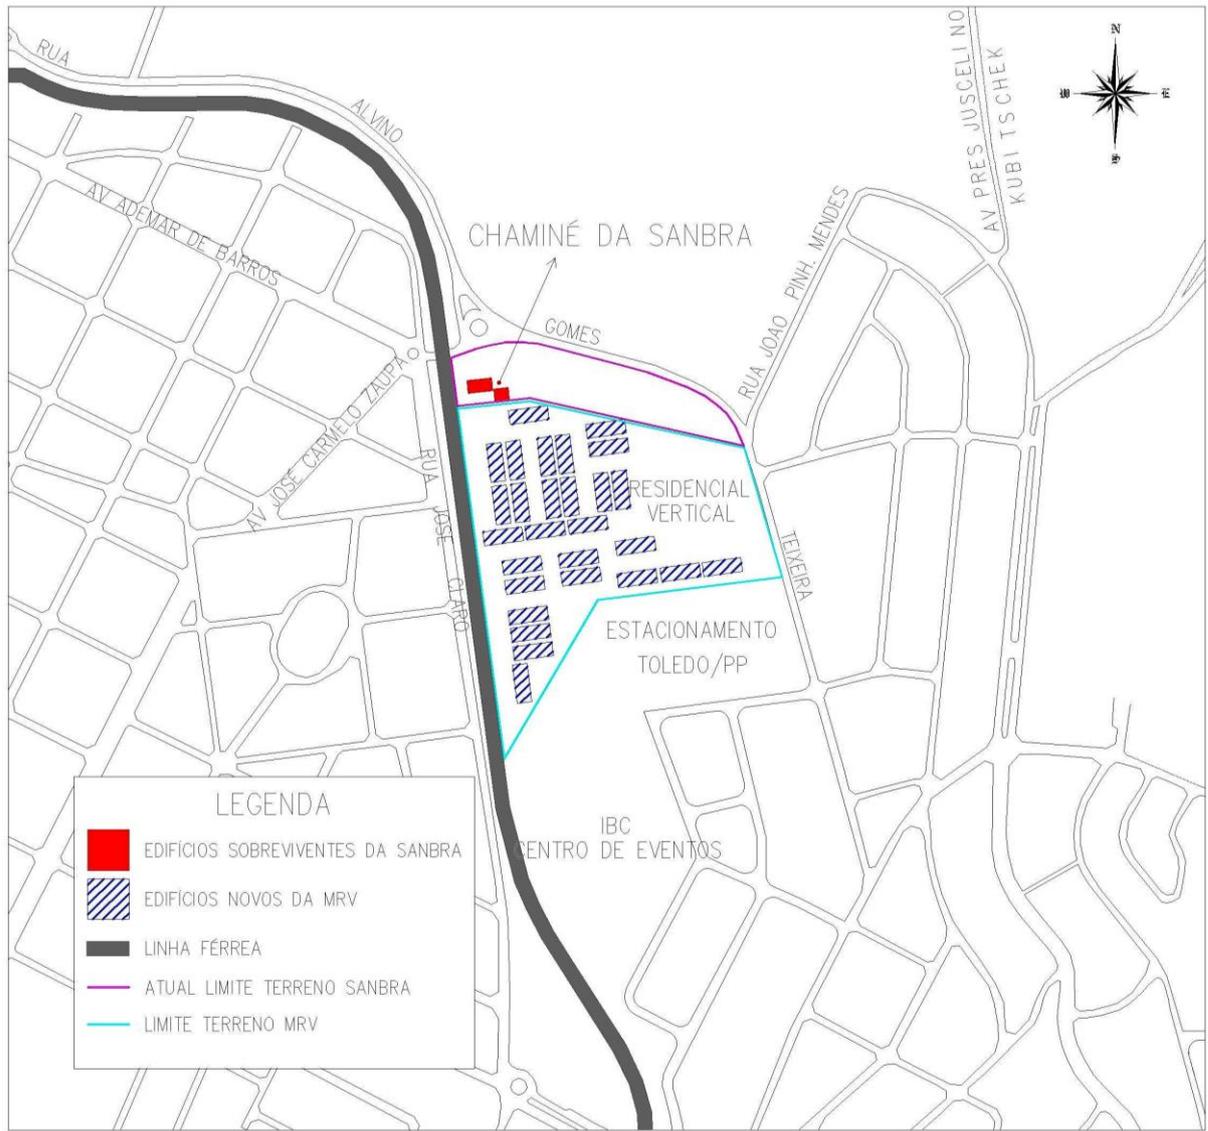
Figura 7: Desenho técnico – planta da situação atual/2018.
Fonte: Camila Bruchmam

Atualmente os prédios de apartamentos construídos pela MRV Engenharia (identificados na figura 7) alteraram bruscamente a área envoltória do local. Observe as imagens 11 e 12:

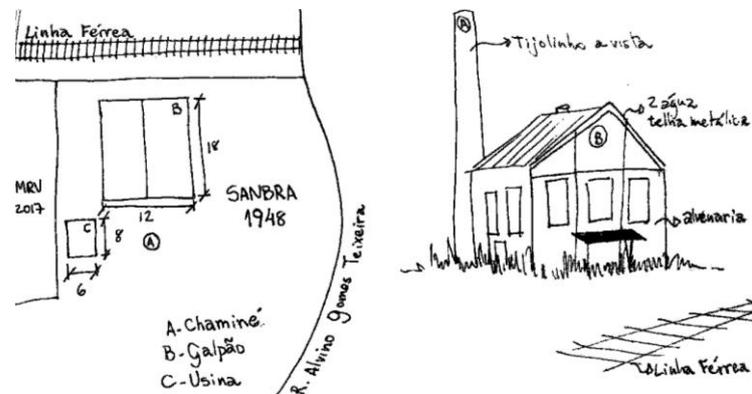
Figura 8: Croquis de planta e testada esquemática dos edifícios, para a rua José Claro.
Fonte: Camila Bruchmam

Os edifícios sobreviventes se localizam próximo a Linha Férrea, com testada do edifício principal para a Rua José Claro, em confluência com a Rua Alvino Gomes Teixeira. É cercado com muros e gradil. Sua volumetria atualmente se

destaca dos prédios ao lado pela figura de paralelepípedos da usina, com telha de barro, e galpão, com cobertura metálica, enquanto a chaminé lembra a forma cilíndrica, toda em tijolinhos à vista. O galpão, prédio maior, possui altura aproximada de doze a quinze metros, com pé direito duplo interno.

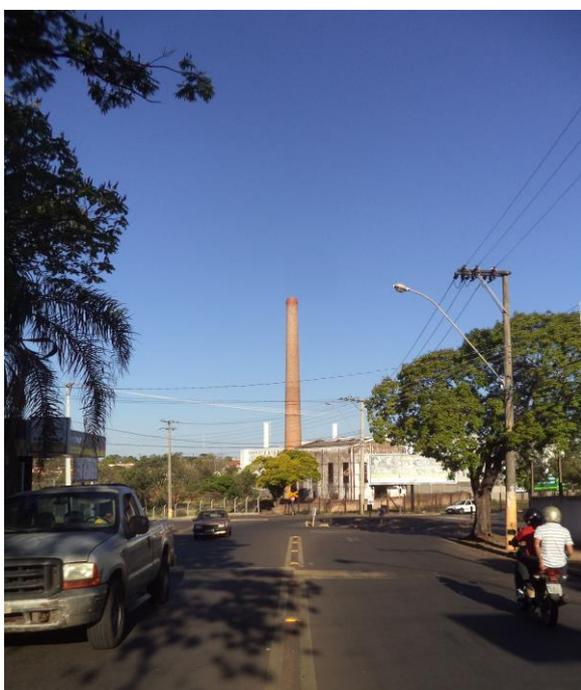
Imaginemos, então, o tamanho estranhamento dos transeuntes acostumados a observá-la na paisagem, vide figuras 9 e 10.

Figura 9 – Vista na Av. Ademar de Barros, sentido TOLEDO/PP, com destaque da chaminé da SANBRA, como ponto focal da paisagem.

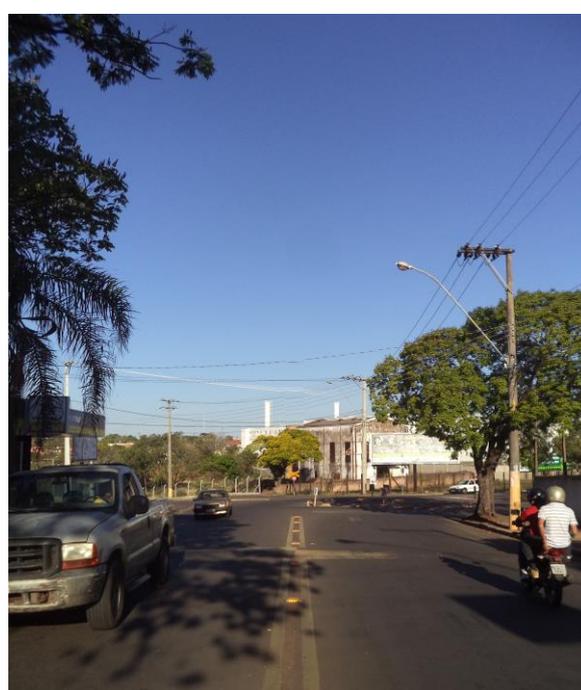
Figura 10 – Edição fotográfica com supressão da chaminé.
