VIGAS DE CONCRETO ARMADO SUBMETIDAS A PRÉ-FISSURAÇÃO POR FLEXÃO EM LABORATÓRIO E POSTERIORMENTE REPARADAS COM RESINA EPÓXI E CHAPAS DE AÇO

RESUMO: Acrescentar chapas de aço em estruturas de concreto armado é um método de reforço estrutural a curto prazo, que proporcionará para a estrutura uma nova oportunidade de continuar exercendo sua função. Os motivos pelos quais houve necessidade deste uso são diversos, tais como, falhas de execução, mudança da função da edificação, variações térmicas elevadas e também patologias, nas quais esta pesquisa tem correlação. O surgimento de uma fissura é o surgimento de uma patologia, e sem os cuidados necessários ocasionará sérios problemas à edificação, em que favorece a deterioração da armadura interna chegando até ao ponto de ruína. Para isso, a chapa de aço é uma alternativa viável de recuperação estrutural. O objetivo deste trabalho é mostrar, através de ensaios laboratoriais, o comportamento à flexão de vigas, e, após sua fissuração fazer uso das chapas de aço coladas com resina epóxi, analisando a viabilidade de seu uso, suas restrições, vantagens e desvantagens. A elaboração da vigente pesquisa baseou-se inicialmente em artigos, relatório

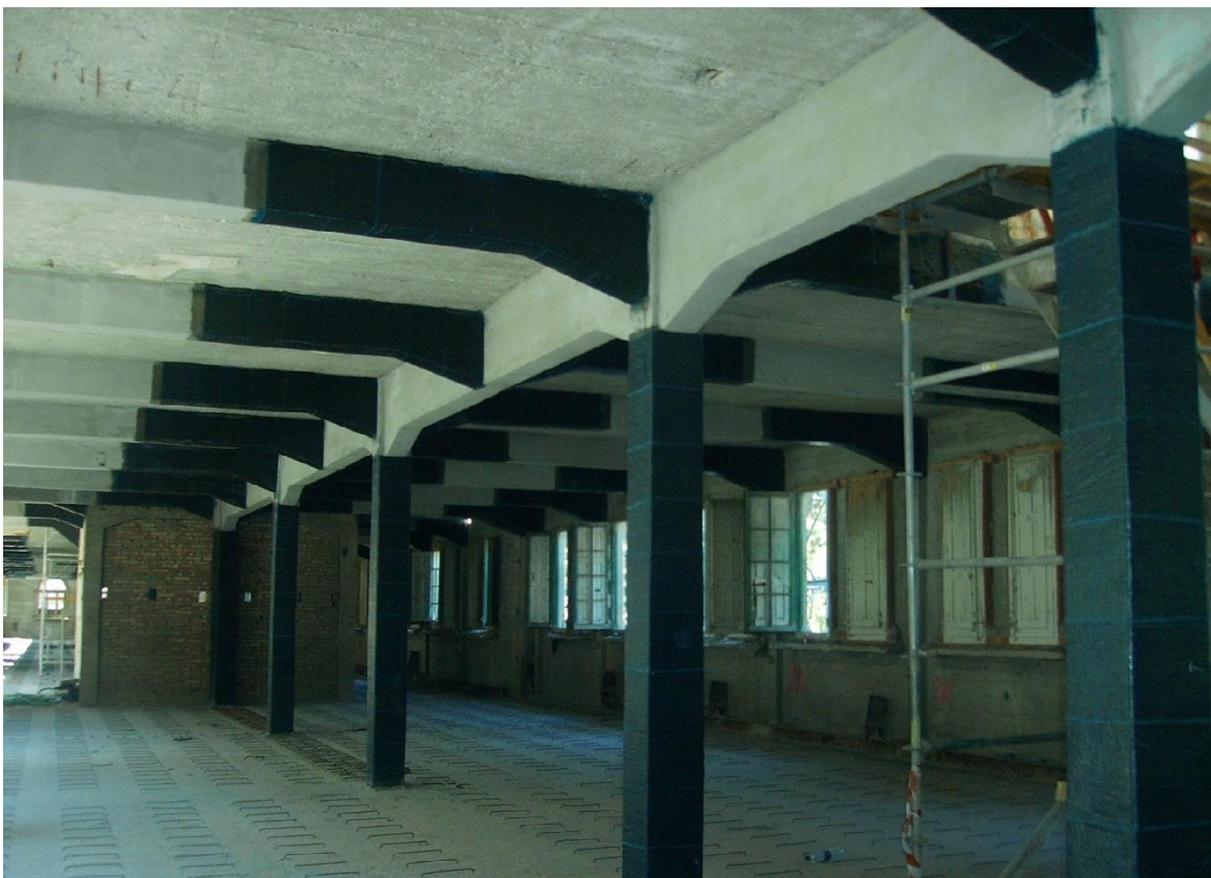
FIGURA 1: Reforço estrutural utilizando fibra de carbono.

Um método de reparo semelhante ao uso das chapas de aço para reparos estruturais, é o uso da fibra de carbono, ela é um material de altíssima resistência muito mais que a do próprio aço, mais é um material nobre ou seja, os reparos com fibra de carbono são mais caros que o reforço metálico, o que muitas vezes o custo para reparar uma viga com a fibra termine sendo inviável ao cliente, cabendo ao uso da chapa de aço. A figura abaixo mostra o reforço estrutural utilizando a fibra de carbono.

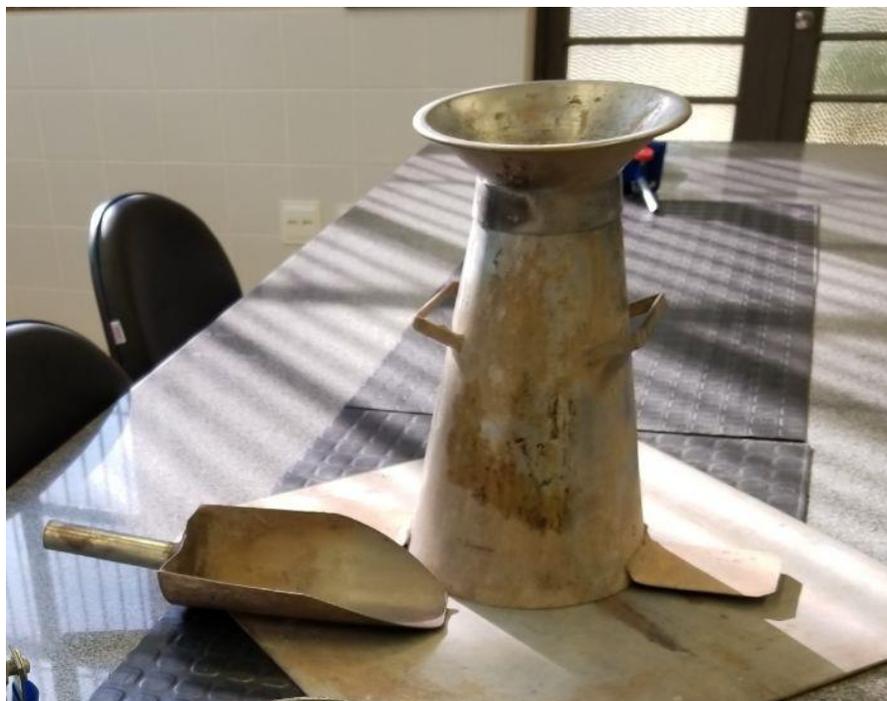
FIGURA 3: Imagem do tronco de cone para o ensaio de abatimento.

Com o traço do concreto definido parte-se para a mistura para que posteriormente se possa moldar as vigas de ensaio, e antes desse molde é será feito ensaio de tronco de cone para verificar se o abatimento do concreto está dentro das especificações com base na NBR NM 67:1998. Os equipamentos utilizados para este ensaio estão representados na figura abaixo.

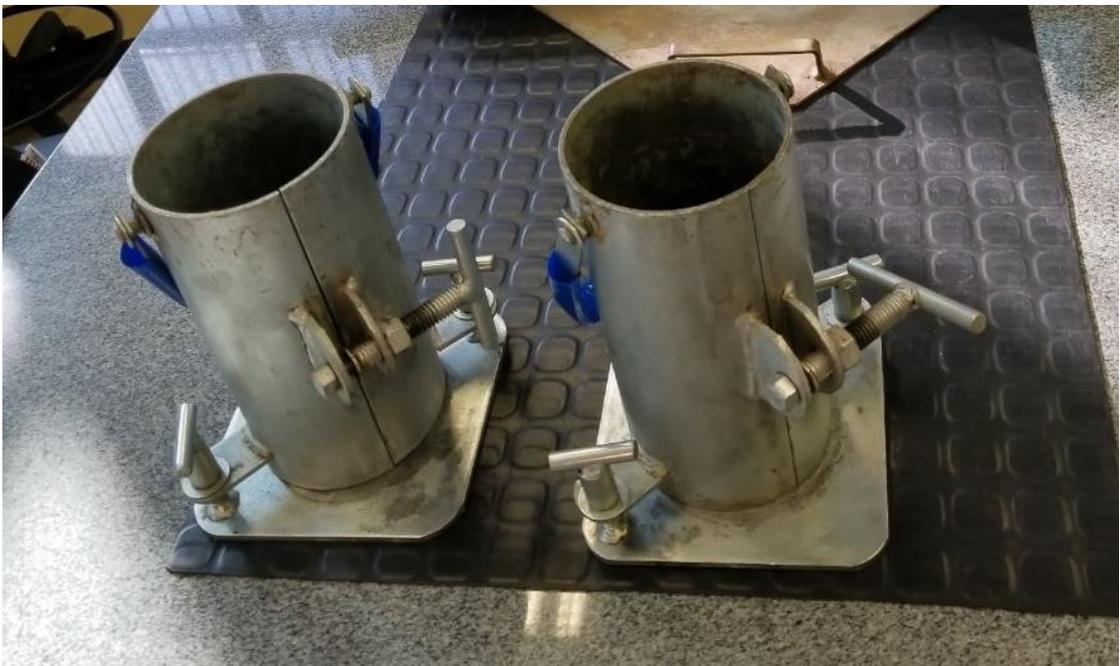
FIGURA 4: Corpos de prova cilíndricos Ø10x20cm.

A fim de monitorar a resistência a compressão do concreto a ser utilizado na fabricação das vigas experimentais, será realizado a fabricação e cura de 3 corpos de prova cilíndricos em moldes com diâmetro de 10cm e altura de 20cm, como mostrado na **FIGURA 4**, de acordo com a especificação da norma NBR 5738: 2003.

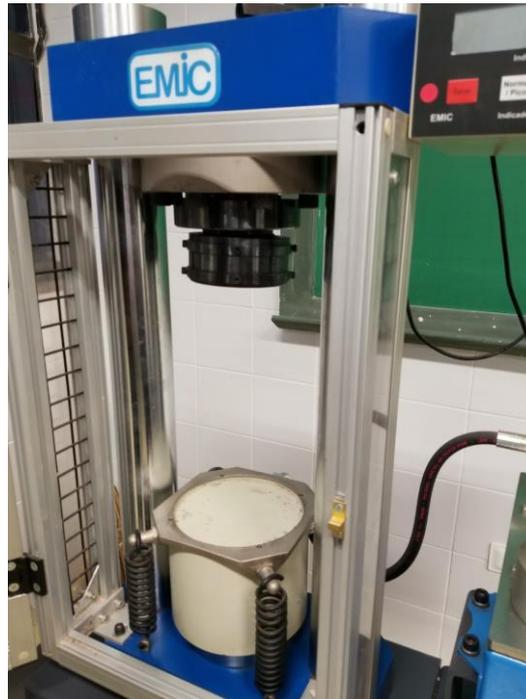
FIGURA 5: Foto prensa Emic 1MN

Aos 28 dias de cura serão rompidos os corpos de prova utilizando dois métodos, sendo eles compressão simples, numa prensa hidráulica Emic como mostra a **FIGURA 5**.

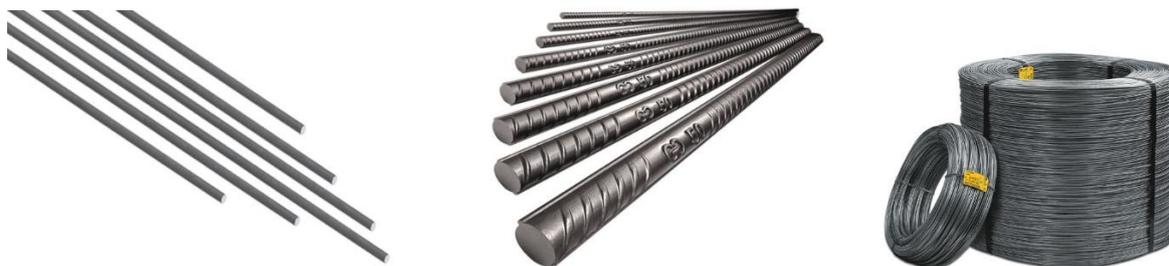
FIGURA 6: Tipos de aço CA-25, CA-50 e CA-60 respectivamente.

Um dos componentes mais importantes na fabricação de uma peça de concreto que precisa resistir a esforços de flexão é o aço, sua fabricação se dá de acordo com o valor da resistência de escoamento sendo classificados nas categorias CA-25, CA-50 e CA-60, representados na figura abaixo, segundo a NBR 7480:2007, o CA-50 é o mais utilizável na área da construção civil por possuir uma resistência a tração muito elevada. De acordo com a NBR 7480:2007 ha especificações a serem seguidas desde a saída do aço dos fornos até a aplicação em obra para que se possa obter uma boa qualidade do produto.

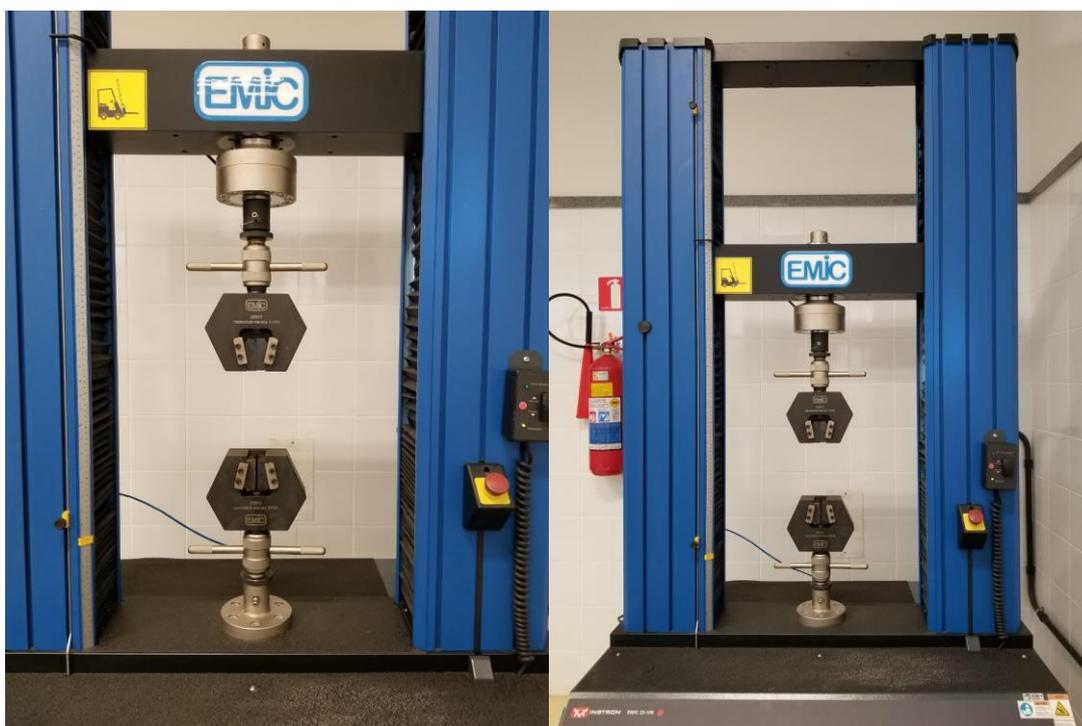
FIGURA 7: Foto Emic 23-100 para ensaio de tração do aço.

Com isso será realizado, a fim de complemento deste trabalho, a aferição da massa por metro linear e o ensaio a tração do aço CA-50 que será utilizado na fabricação da armação das vigas de ensaio, gerando também um gráfico de tensão por deformação que mostra o quanto é deformado a barra de aço a cada aumento gradativo de carga. Os ensaios serão realizados com base nas recomendações da norma NBR NM 6892:2002. O ensaio de tração será realizado em uma Emic 23-100 como mostra a figura abaixo.

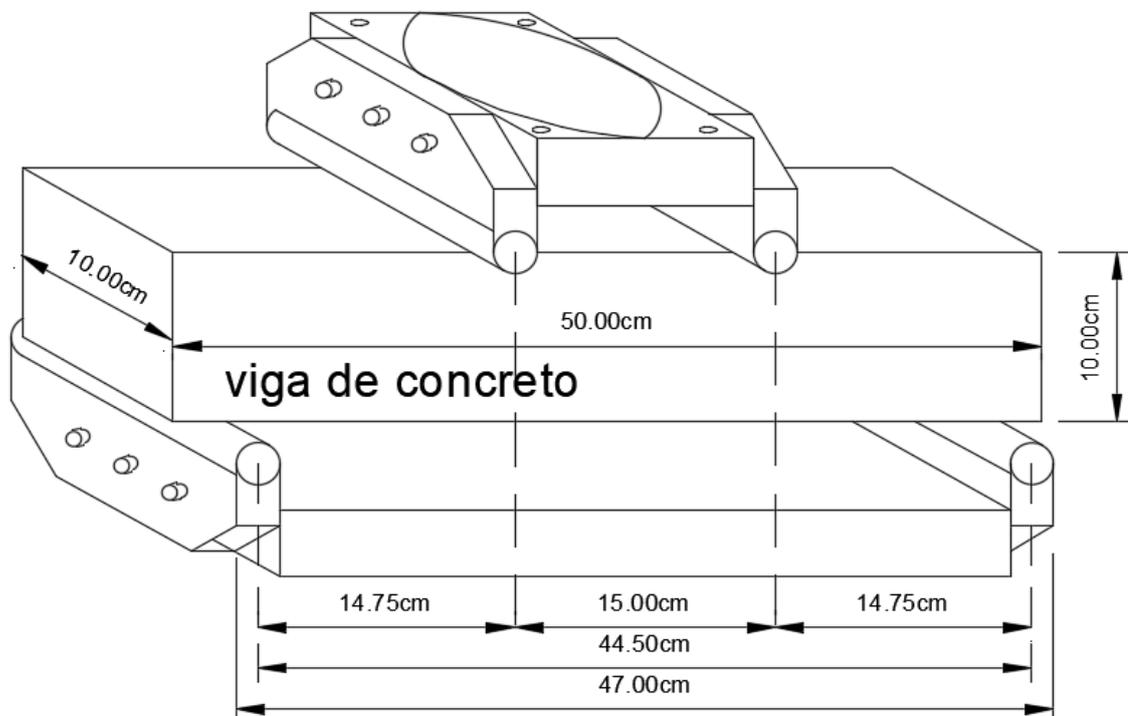
FIGURA 8: Esquema de ensaio de 4 pontos na prensa Emic.

A pesquisa será realizada de modo experimental, onde serão rompidas vigas de concreto armado através de ensaio de 4(quatro) pontos, com uso de uma Prensa Emic representada na **FIGURA 8** com capacidade máxima de 1MN, onde o tamanho do corpo de ensaio será de seção transversal 10x10 cm e comprimento de 50 cm. Sendo em seguida reparadas com chapa de aço SAE 1020 na parte inferior da viga como mostra a **FIGURA 9**, sendo ela colada com resina epóxi que nada mais é do que um adesivo estrutural de alta resistência em idades baixas e ainda fixada com parabolts, que são uma espécie de haste roscada com porca e uma 'camisa', onde ao aplicar nesta porca um torque causa a abertura da camisa dando fixando-a à viga e também a chapa. As figuras 10 e 11 mostram a resina epóxi e o parabolts a ser utilizados.

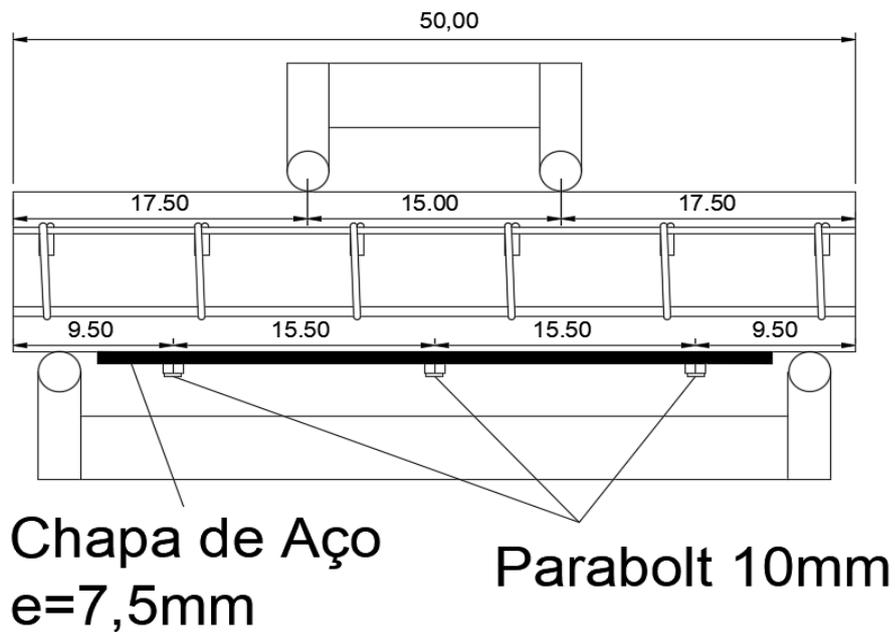
FIGURA 9: Representação da aplicação do reforço estrutural à viga.

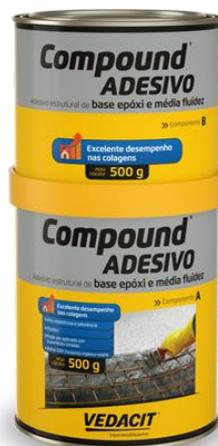
FIGURA 10: Imagem resina epóxi.

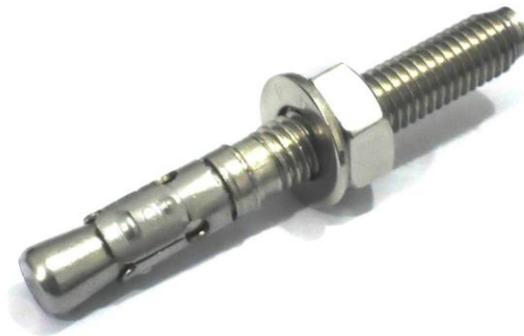
FIGURA 11: Imagem parabolt.

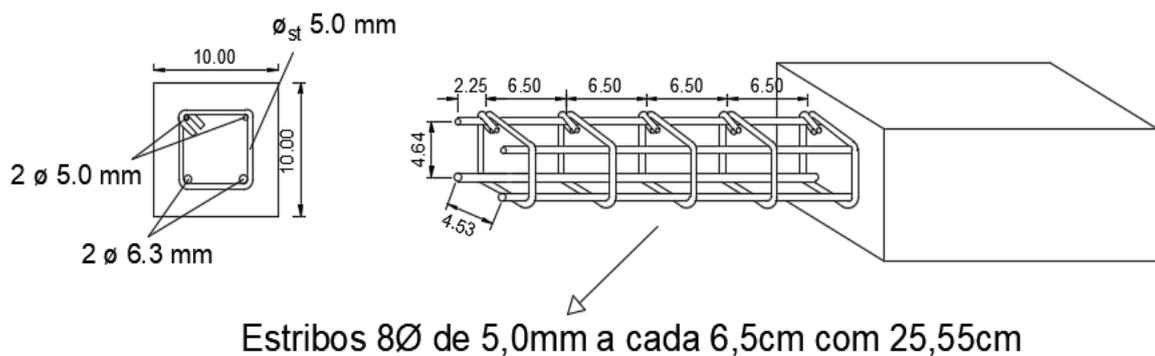
A armação das vigas será composta por 2 barras com \varnothing 6,3 mm na parte tracionada, com estribos de \varnothing 4,2 mm espaçados a cada 10 cm e 2 barras de porta estribo com \varnothing de 4,2 mm como mostra a **FIGURA 12**.

FIGURA 12: Esquema de armação das vigas.

Seguindo o esquema de detalhamento mostrado acima pode se realizar uma estimativa de momento fletor admissível que a viga teoricamente resistirá, sendo confrontado posteriormente com o valor de momento indicado através do ensaio. Adotou-se para os cálculos de momento um concreto C20 (F_{ck} 20 MPa), $\gamma_s=1,15$, $\gamma_c=1,4$, utilizando a equação 1 para obtenção desse valor.

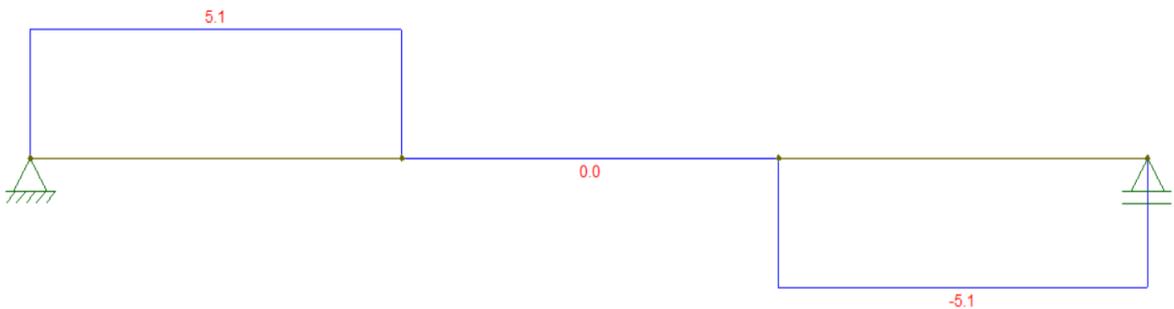
FIGURA 14: Representação do diagrama de esforço cortante (kN).

Onde P é a carga atuante em cada apoio, como mostra a **FIGURA 13** a viga possui dois pontos de atuação de carga P sendo eles somados para se obter o valor de carga exercido pela máquina igual ao total de 10,2 kN, gerando assim os gráficos de força cortante e momento fletor como mostrado nas figuras abaixo.
