EVOLUÇÃO DE CONTAMINAÇÃO HÍDRICA EM TRECHO DO CÓRREGO DO CERCADINHO – BELO HORIZONTE, MG

Palavras-chave: Degradação ambiental, evolução, bacia do Cercadinho

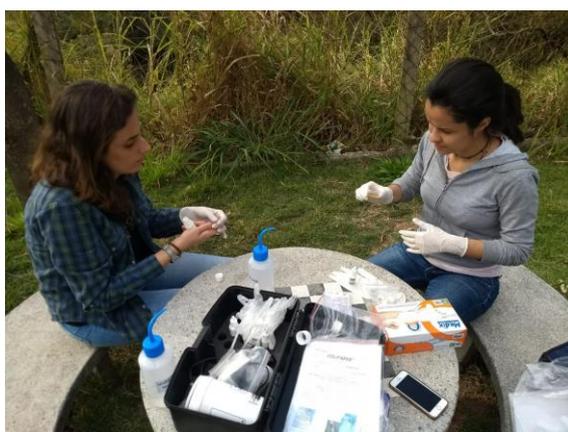
Figura 02: Ecolit sendo aplicado em campo por integrantes do Projeto.

Foram feitos levantamentos de campo nos quais foram realizadas análises físico-químicas e microbiológicas para avaliação da qualidade da água do Córrego Cercadinho nos anos de 2015 e 2018. O procedimento abordado neste trabalho foi por meio do Ecolit, que é um kit educativo de campo composto por frascos, cartilhas para leitura no fotocolorímetro, reagentes e materiais necessários para realização de análises físico-químicas. Por meio desse kit, seis parâmetros foram medidos: Oxigênio Dissolvido, pH, Nitrito, Nitrito, Amônia, Ortofosfato, seguindo o protocolo de análise do manual do fabricante.

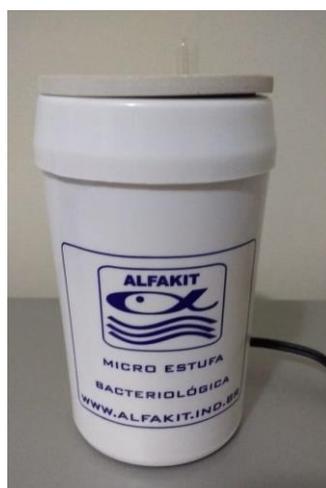
Figura 04: Mini estufa utilizada no teste microbiológico.

Salmonella na água em questão. Os resultados foram obtidos ao molhar o colipaper graduado na água proveniente do córrego (Figura 03), logo após foram transferidos para uma mini estufa (Figura 04), onde ficaram por cerca de 15 horas em temperatura de 36 °C a 37 °C. Na segunda imagem realizou-se a contagem das UFC's no Colipaper, fez-se a média com os dados de 3 regiões da ficha graduada, conforme especificado no manual e multiplicou-se pelo fator de correção de 3200, devido a quantidade de colônias, encontrando o resultado em UFC/100 ml enquanto na primeira realizou-se a contagem das UFC's no Colipaper de acordo com o número de colônias de coliformes totais e fecais, conforme especificado no manual e multiplicou-se pelo fator de correção 80. (Ecokit, 2015).

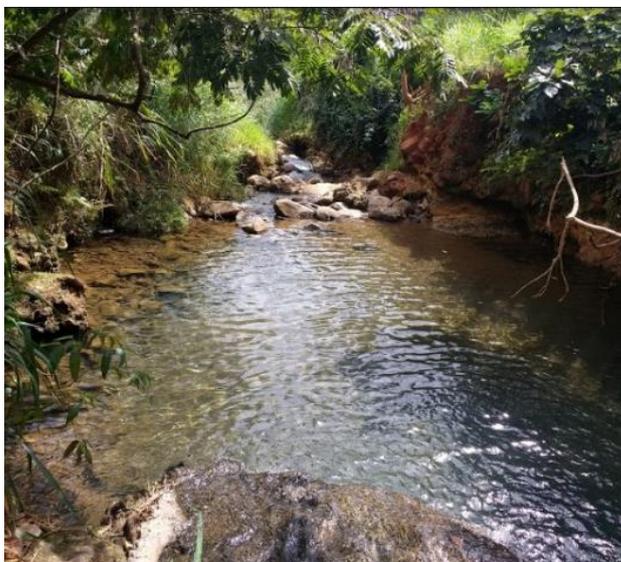
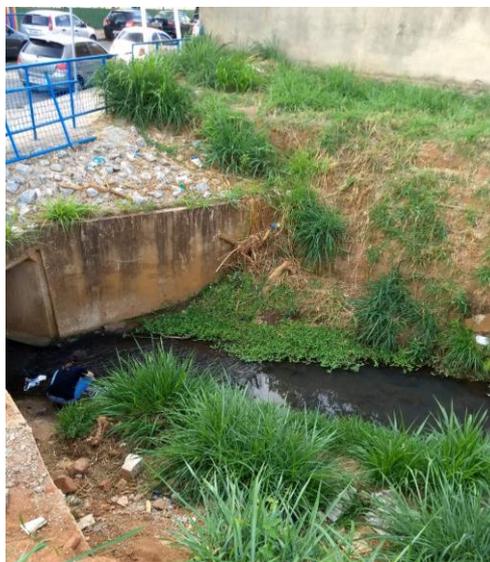
Através das visitas de campo foi possível observar que em ambos os pontos estudados existe interferência antrópica no que diz respeito a alterações da vegetação nativa e construções civis nas imediações do córrego (Figuras 05 e 06). Porém, a presença de espumas e materiais flutuantes é pouco observada nos dois pontos. É notável a emissão de efluentes, principalmente no ponto 02, onde o forte odor serve como indício de que esgoto domiciliar e ou comercial é lançado de forma clandestina no corpo hídrico. Tal fato não é observado no ponto 01, no qual a água não apresenta sinais claros de poluição, tanto é que a população utiliza as proximidades do córrego para atividades de recreação, uma vez que ele se encontra em um lote vago.

Figura 05: À esquerda, foto do ponto 01; à direita foto do ponto 02, na qual é possível perceber a interferência humana nas imediações do córrego.

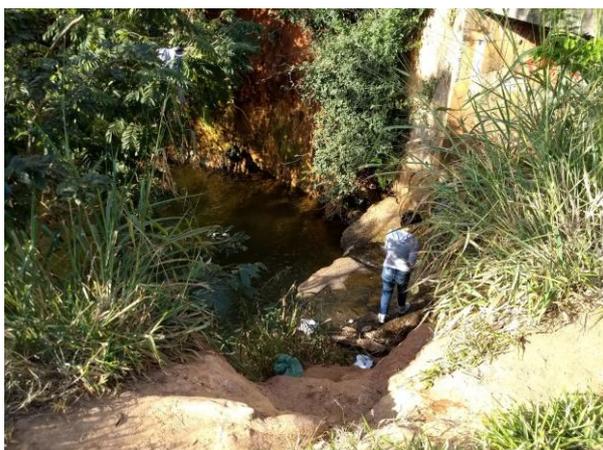
Figura 06: Acima, foto do ponto 01, onde é possível perceber uma trilha feita pela população para chegar até o leito do córrego, além da presença de lixo. À direita, foto do ponto 02, onde é possível perceber construções civis próximas ao córrego, bem como a presença de lixo descartado de forma incorreta.
