IDENTIFICAÇÃO ESPACIAL E CARACTERIZAÇÃO DOS DISPOSITIVOS DE ACESSIBILIDADE NA REGIÃO DO PARQUE FURQUIM EM PRESIDENTE PRUDENTE-SP

Palavras-chave: Acessibilidade. Caracterização dos dispositivos de acessibilidade. Identificação espacial. Rampas acessíveis. Vagas de estacionamento exclusivas.

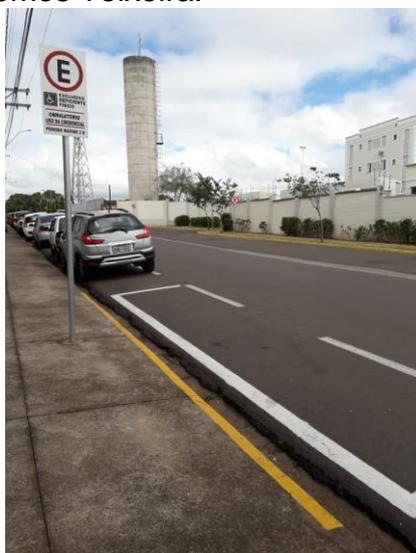
FIGURA 2 – Vaga exclusiva com sinalização vertical identificada pelo número 1, localizada na Rua Alvino Gomes Teixeira.

Segundo a NBR 9050 (ABNT, 2015), a inclinação máxima dos rebaixamentos de calçadas deve ser igual ou inferior a 8,33%. Como pode ser observado, as rampas analisadas (Tabela 1) apresentaram inclinação superior à indicada. Ressalta-se que essas rampas estão localizadas tanto em locais públicos como privados. Por outro lado, em relação às vagas de estacionamento exclusivas, as sinalizações são verticais para os dois casos encontrados, como mostram, respectivamente, a Figura 2 e a Figura 3.

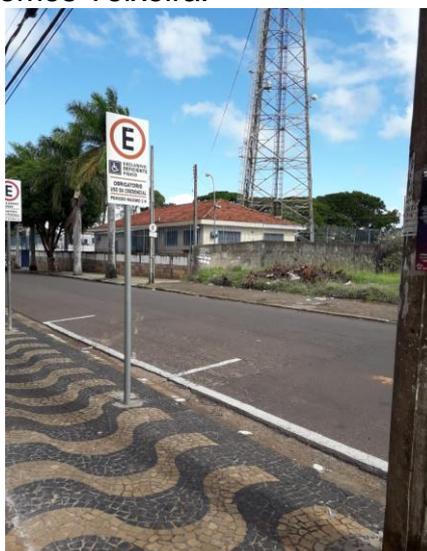
FIGURA 3 – Vaga exclusiva com sinalização vertical identificada pelo número 2, localizada na Rua Alvino Gomes Teixeira.

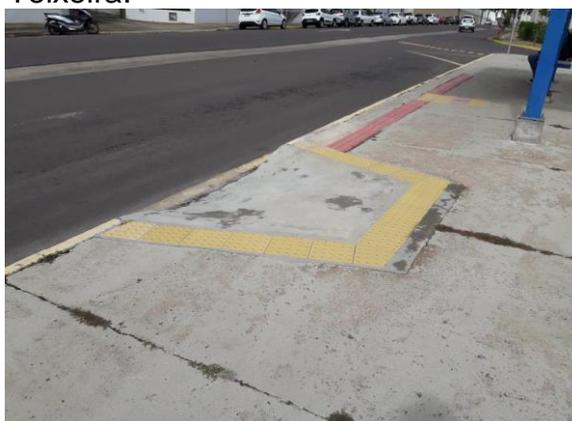
Especificamente em relação às rampas, além das análises em termos das inclinações, as quais foram apresentadas anteriormente, algumas condições de uso podem ser verificadas por meio das fotografias registradas durante a coleta de campo. Considera-se nestes casos a identificação espacial realizada na Figura 1. As rampas identificadas espacialmente que se encontram em melhores condições, aparentemente, são mais novas e estão localizadas em locais com maior fluxo de pessoas, como exemplo, as próximas às Instituições Toledo Prudente e SESI. As rampas em melhores condições estão identificadas conforme os números 1, 6 e 7, na Figura 1, e são apresentadas sequencialmente e respectivamente na Figura 4, Figura 5 e Figura 6.

FIGURA 4 – Rampa identificada pelo número 1, localizada em um ponto de ônibus na Rua Alvinho Gomes Teixeira.

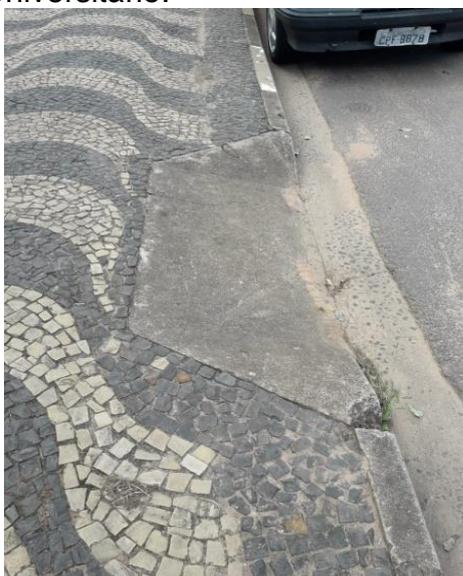
FIGURA 5 – Rampa identificada pelo número 6, localizada na praça em frente à Toledo Prudente Centro Universitário.

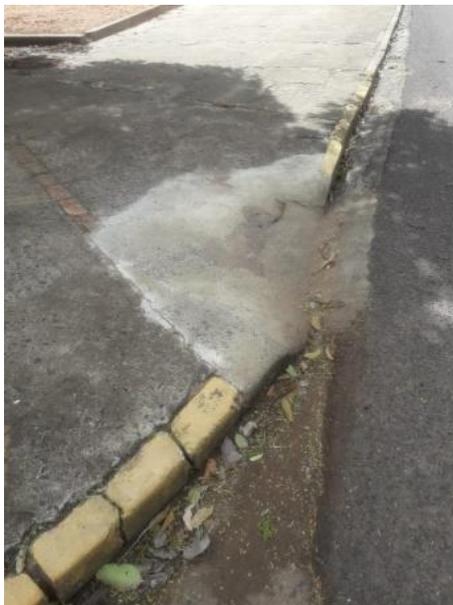
Pode-se perceber também, que a maioria das rampas identificadas e analisadas parecem não planejadas previamente. Normalmente, as rampas nestas condições estão localizadas nos acessos aos locais ou próximos aos pontos de ônibus, mas em sua maioria, não se conectam a outros equipamentos como as faixas de pedestres. Tal fato representa a falta de planejamento urbano e mobilidade quanto aos dispositivos de acessibilidade e seus usuários. A Figura 7 exemplifica uma rampa que visualmente pode ser identificada como uma ocorrência de não

cumprimento das normas e regulamentações vigentes sobre a acessibilidade dos dispositivos urbanos.

FIGURA 7 – Rampa identificada pelo número 10, localizada na praça da Rua Guilherme Witaker Júnior.
