OS PARQUES ECOLÓGICOS FORMADOS NAS ANTIGAS ÁREAS DEGRADADAS POR EROSÕES URBANAS EM ASSIS E RANCHARIA-SP

FRANCISCO, Alyson Bueno¹

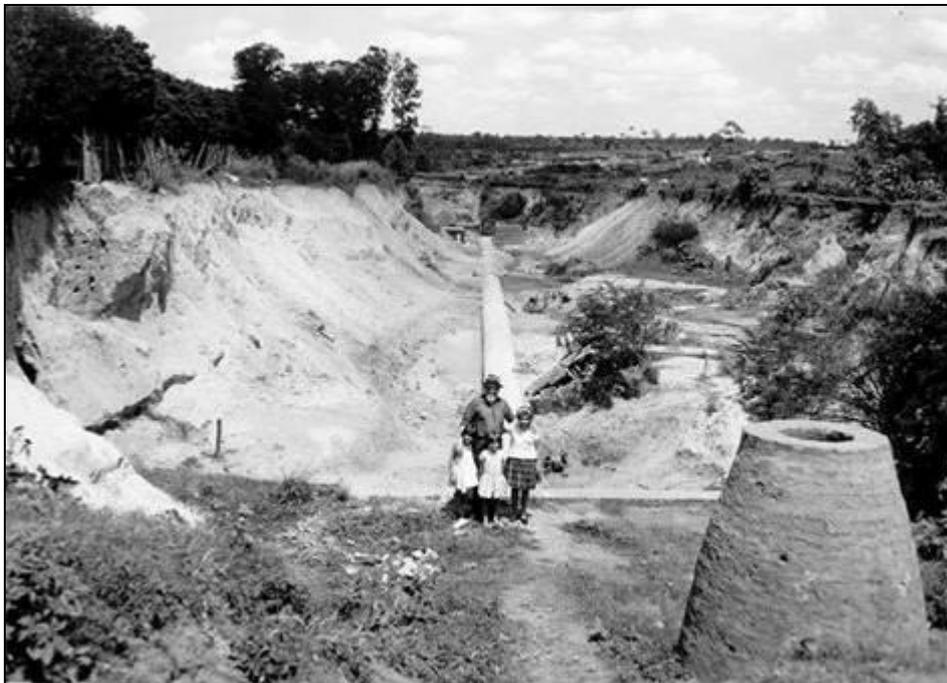
Figura 01 – Boçoroca em Assis-SP na década de 1950

A figura 01 mostra a boçoroca do Córrego Fortuninha por volta de 1950.

O Córrego Fortuninha, pertencente à bacia do Rio Capivara, é o curso d'água mais próximo do centro da cidade de Assis. A falta de planejamento urbano entre as décadas de 1950 e 1980 provocou o desenvolvimento de uma boçoroca pelo escoamento superficial proveniente do centro da cidade em direção ao Córrego Fortuninha, sendo a proposta de arborização da área apenas após a iniciativa de construção do parque ecológico, a partir de 1996.

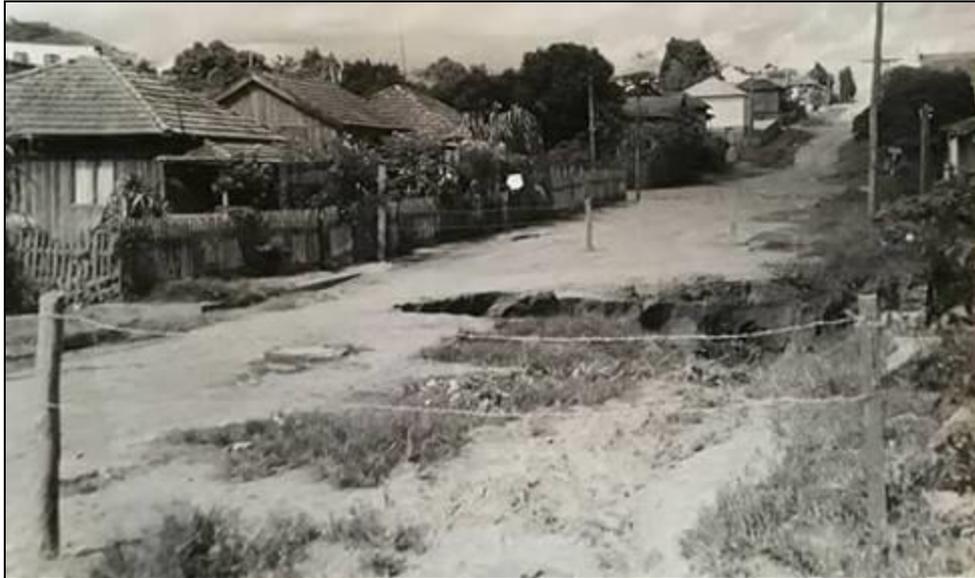
A figura 02 apresenta a boçoroca do Córrego Água da Lavadeira na década de 1950, com sua cabeceira na atual Avenida Dom Pedro II.

A boçoroca do córrego Água da Lavadeira foi a primeira erosão urbana a trazer preocupação para a população, principalmente devido seu desenvolvimento na década de 1950, cuja erosão remontante comprometeu parte das terras dos bairros Vila Martins e Vila Iolanda. De acordo com Oliveira (1994, p. 162):

A boçoroca do córrego da Água da Lavadeira foi controlada por meio da implantação da rede de coleta de esgoto doméstico da porção central e oeste da cidade de Rancharia e algumas das antigas áreas degradadas tornaram-se centros de recreação e de assistência médica pública. Apesar do controle da erosão urbana no córrego da Água da Lavadeira, as condições de poluição das águas deste canal fluvial, devida concentração do esgoto doméstico e industrial, apresentam sérias consequências para o ambiente.

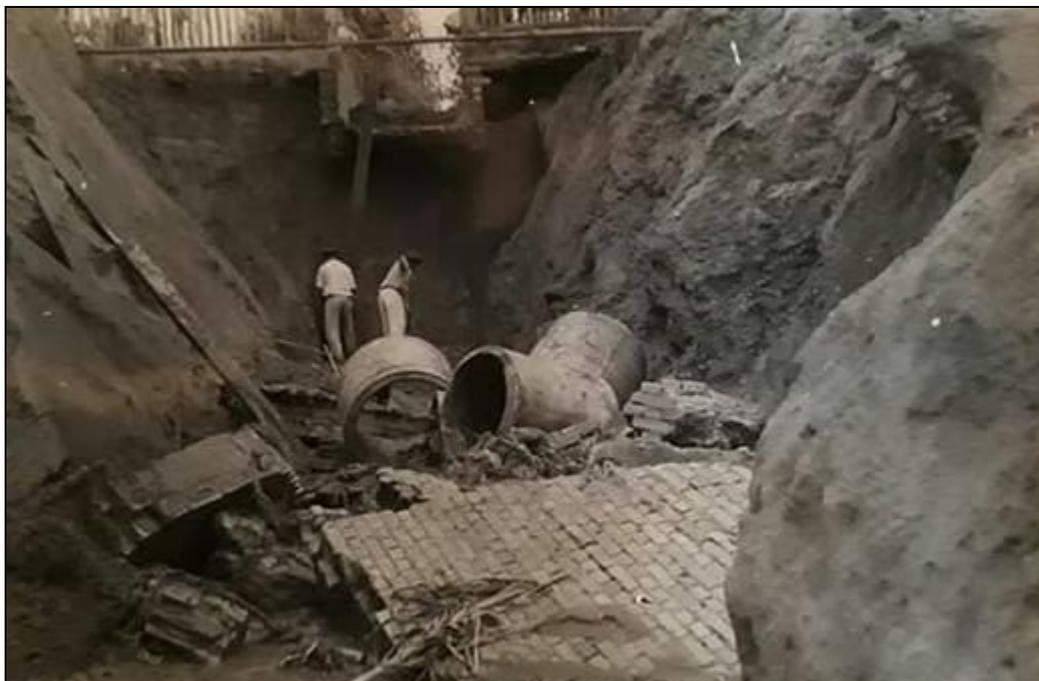
Figura 03 – Erosão remontante com destruição de drenagem urbana em Rancharia-SP

A figura 03 apresenta a destruição das galerias de esgoto pluvial em um destes eventos na década de 1950 em Rancharia.
