**CONSERVAÇÃO E MANUTENÇÃO DE ESTRADAS NÃO PAVIMENTADAS:
ESTUDO DE CASO NA ESTRADA DO BAIRRO DO GRAMADO**

ALEXANDRE MONTEIRO GIMENEZ

Trabalho de Curso apresentado como requisito final de Conclusão do Curso para obtenção do grau de Bacharel em Engenharia Civil, sob a orientação do Prof. Dr. Rodrigo Cezar Criado.

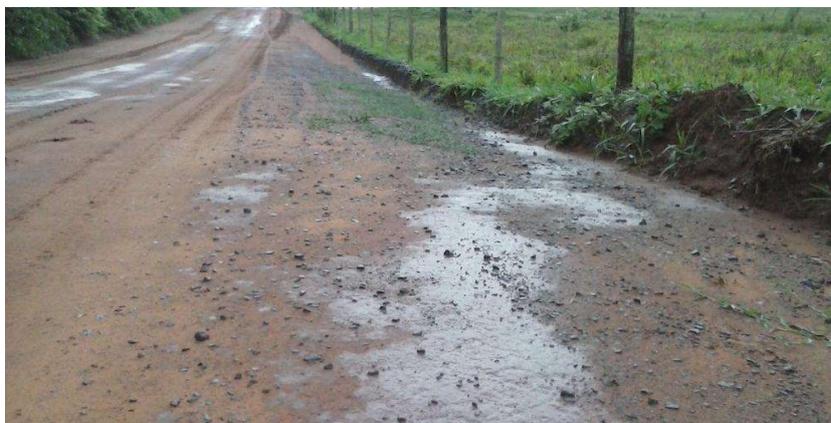
Forma de Manutenção – quando mal executada a intervenção com máquinas de terraplenagem, poderá a médio e longo prazo proporcionar o contrário do resultado esperado, reduzindo a capacidade de suporte da pista alterando a drenagem e outros. Pode-se criar o que é chamado de estrada encaixada, que trataremos com mais detalhes mais à frente.

FIGURA 02 – Início da formação de barrancos laterais devido à manutenção incorreta com a motoniveladora.

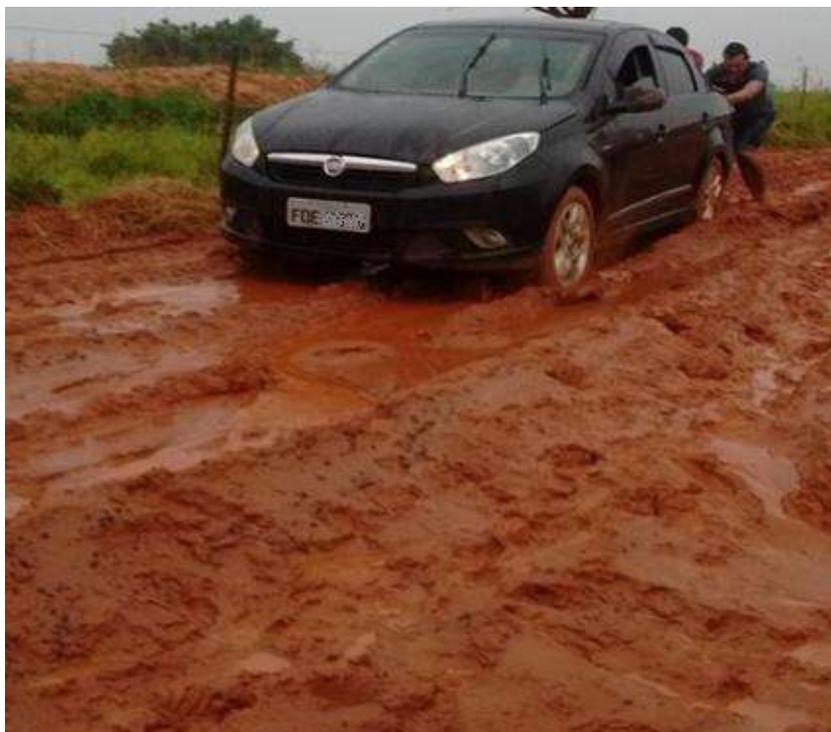
Falta de Drenagem – o surgimento de qualquer irregularidade no sistema de drenagem como, valas e buracos que espalhem a água para a plataforma da estrada, entupimento de valetas, bueiros, bacias de captação e

outros, dificultam o tráfego pelo acúmulo de água e o excesso de umidade na faixa de rolamento.

FIGURA 04 – Atoleiro.

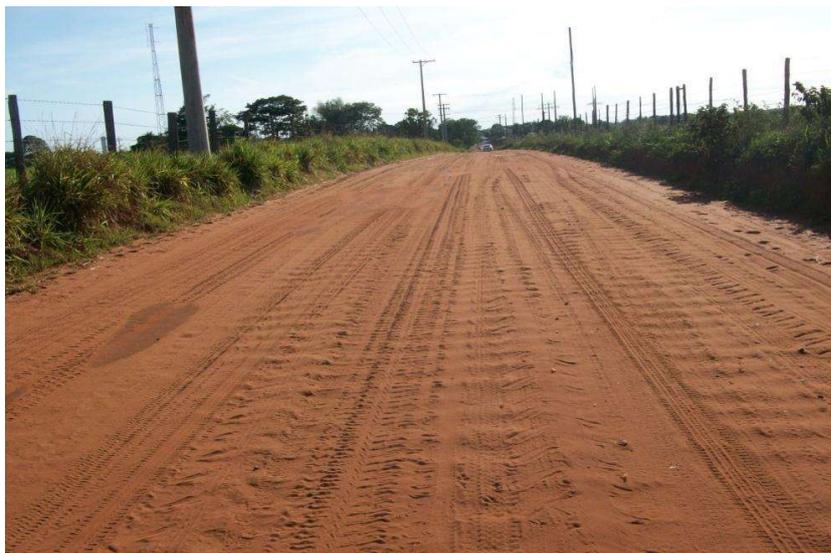
Costelas ou Corrugações – podem ser chamados também de costeletas, que são ondulações transversais na pista, as dimensões são aproximadamente 50 cm entre ondas e 2,5 cm de profundidade. A principal causa é a presença de material muito fino ou sem a proporção adequada da mistura, falta de compactação também pode ocasionar esta patologia.

FIGURA 05 – Corrugações.

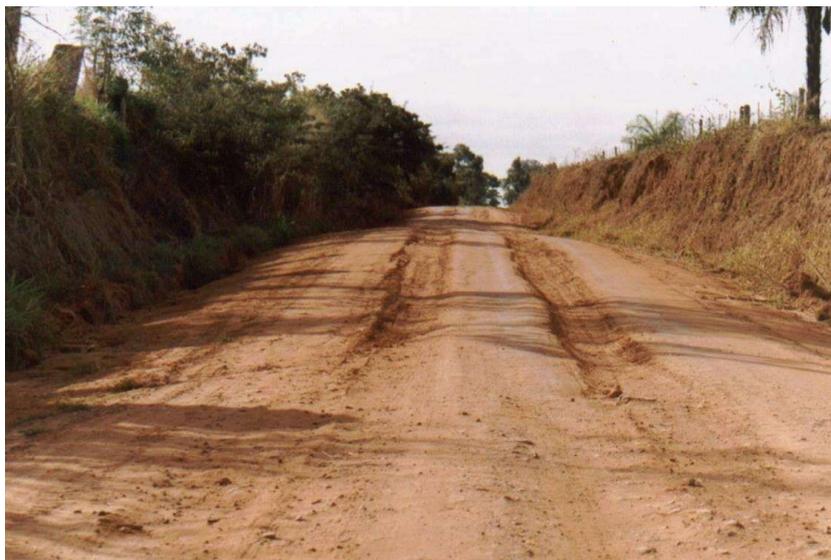
Trilhas de Rodas – normalmente causado pelo tráfego de veículos pesados. Mais comumente encontrado em rampas íngremes, ocorre geralmente com o solo úmido aliado a uma compactação deficiente, também pode ocorrer quando o solo utilizado no aterro é proveniente de uma jazida inadequada.

FIGURA 06 – Estrada com trilha de rodas em active.

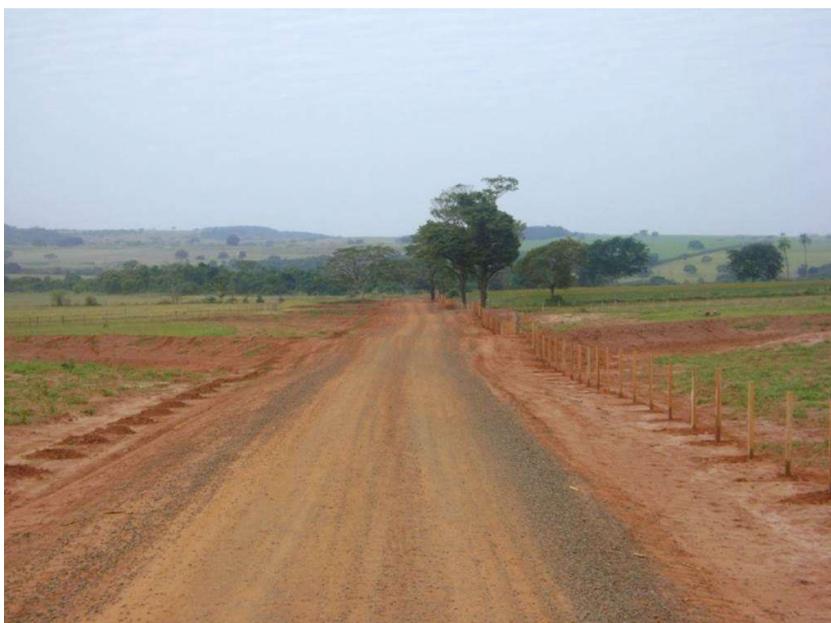
Segregação de Agregados – A ação abrasiva causada pelos pneus dos veículos provoca a desagregação das partes maiores que compõem a pista de rolamento, que vão se acumulando nas laterais e no centro da estrada, que além da falta de aderência, podem eventualmente ser lançados e provocar danos em outros veículos ou acidentes. Suas causas podem ser o clima, o tráfego, ou do uso inadequado de motoniveladoras.

FIGURA 07 – Segregação lateral.
