**CURSO DE ARQUITETURA E URBANISMO**

**CONSTRUINDO ESPERANÇA: READEQUAÇÃO DE ANTIGO PRÉDIO ESCOLAR  
PARA RECEBER PROJETO SOCIAL EM PRESIDENTE PRUDENTE- SP**

Monografia apresentada como requisito final de conclusão de curso para obtenção do grau de Bacharel em Arquitetura e Urbanismo, sob orientação da Prof.<sup>a</sup> Me. Jacqueline Sana.

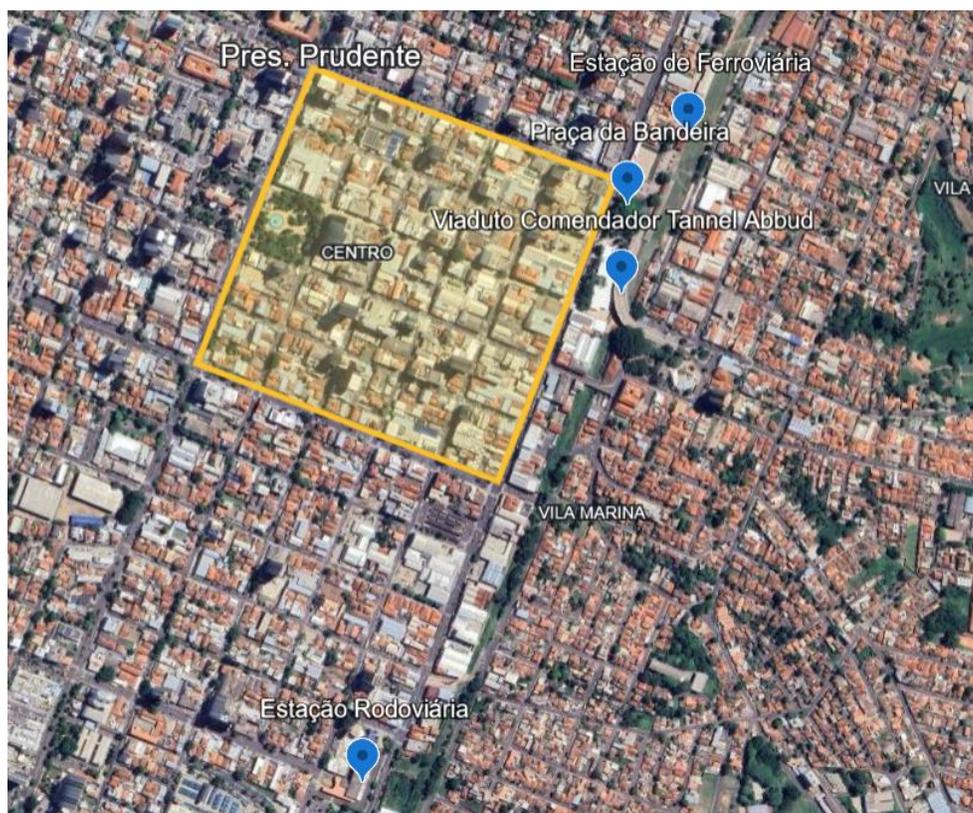
FIGURA 03— Mapa de permanência da população em situação de rua.

Entre os que buscaram ajuda, o grupo de voluntários se deparou com histórias que evidenciam a diversidade das dificuldades enfrentadas pelos vulneráveis. Um homem, visivelmente debilitado, mal conseguia se mover, arrastando sua perna. Sua pele estava vermelha, suava pela testa e apresentava um odor forte que era perceptível de longe. Outro indivíduo, apesar de não ser tecnicamente um morador de rua, recorria à caridade para garantir uma refeição, pois não tinha geladeira nem fogão em sua casa. A cidade de Presidente Prudente, assim como muitas outras, enfrenta desafios significativos em relação à população em situação de rua. Diversos locais, como a Praça da Bandeira, o Viaduto Comendador Tannel Abbud e áreas próximas à rodoviária e linha férrea, são frequentados por essas pessoas e usuários de drogas (FIGURA 03).

Já a localização seria ideal para atender as pessoas em situação de vulnerabilidade, pois, o novo endereço ficaria mais perto da Rodoviária, Praça 9 de julho e Praça do Camelódromo, que são os pontos de entrega de marmitex e onde as pessoas em situação de rua e de pobreza costumam se alojar (FIGURAS 03 e 17).

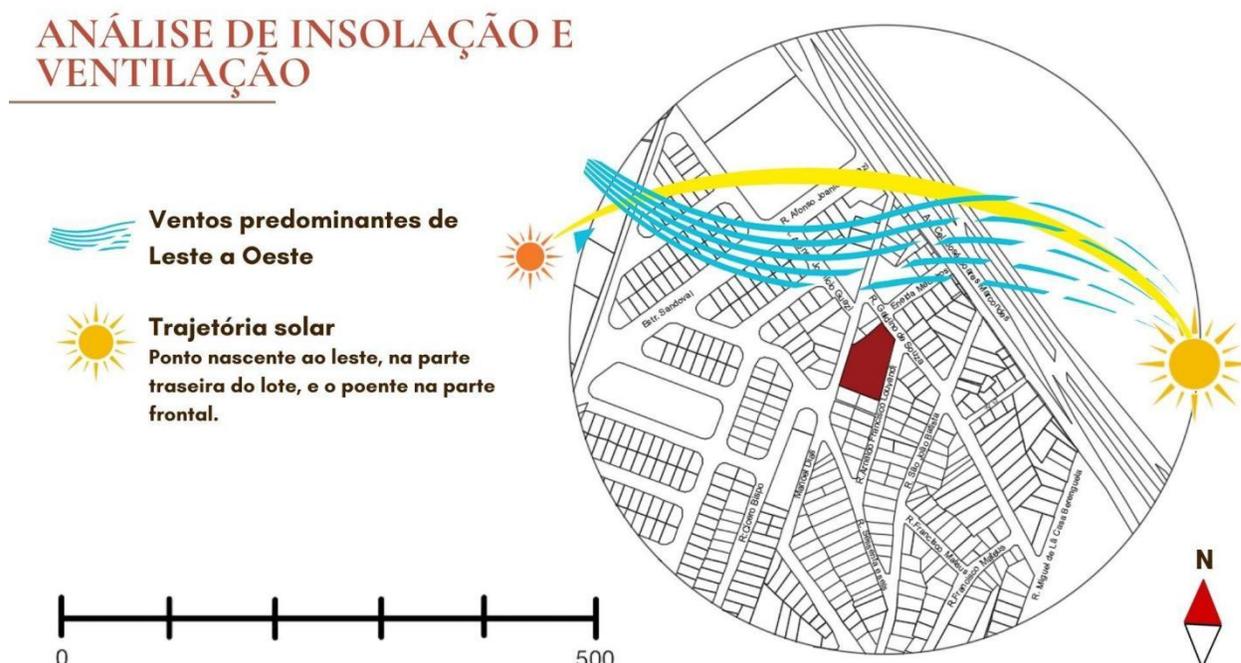
FIGURA 07— Análise de insolação e ventilação

Com base na análise do entorno, podemos observar que o lote está posicionado de forma que recebe ventos predominantes de leste a oeste. Isso significa que os ventos costumam soprar na direção leste-oeste, influenciando a circulação de ar no local. Além disso, a disposição do terreno indica que a incidência solar ocorre principalmente na fachada frontal ao longo do dia. Isso significa que os ambientes localizados nessa parte do lote, como o consultório, sala administrativa, recepção e sala de atendimento, tendem a receber insolação durante todo o dia (FIGURAS 07 e 08).

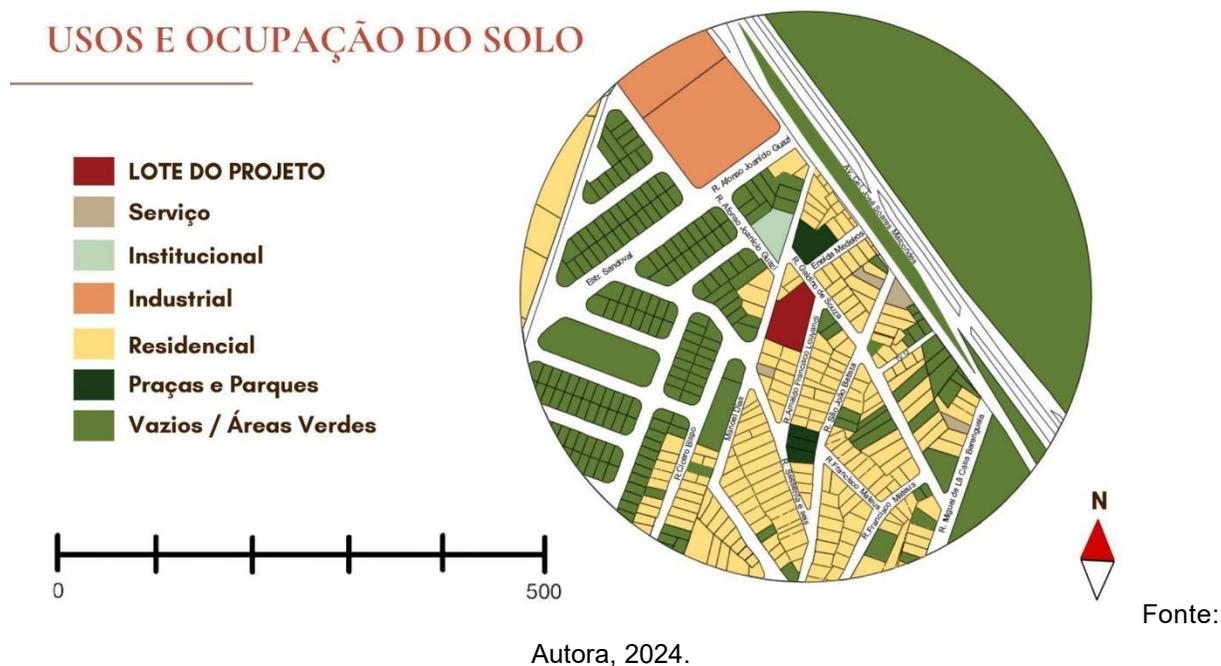
FIGURA 10— Usos e ocupação do solo

Ao analisar o entorno da FIGURA 10, podemos observar que o lote em destaque, marcado em vermelho, está posicionado em uma área predominantemente residencial, com muitos terrenos vazios à sua esquerda, com área verde que sugere uma possível expansão urbana. Na frente do lote, há uma praça com equipamentos de academia para idosos, indicando um espaço público destinado ao lazer e à promoção da saúde na comunidade local. No entanto, é notável a falta de espaços de comércio e serviço próximos, com poucos estabelecimentos em um raio de 300 metros. Isso pode indicar uma limitação nas opções destes segmentos disponíveis para os residentes locais, nos fazendo entender que durante o dia poucos habitantes permanecem no bairro.

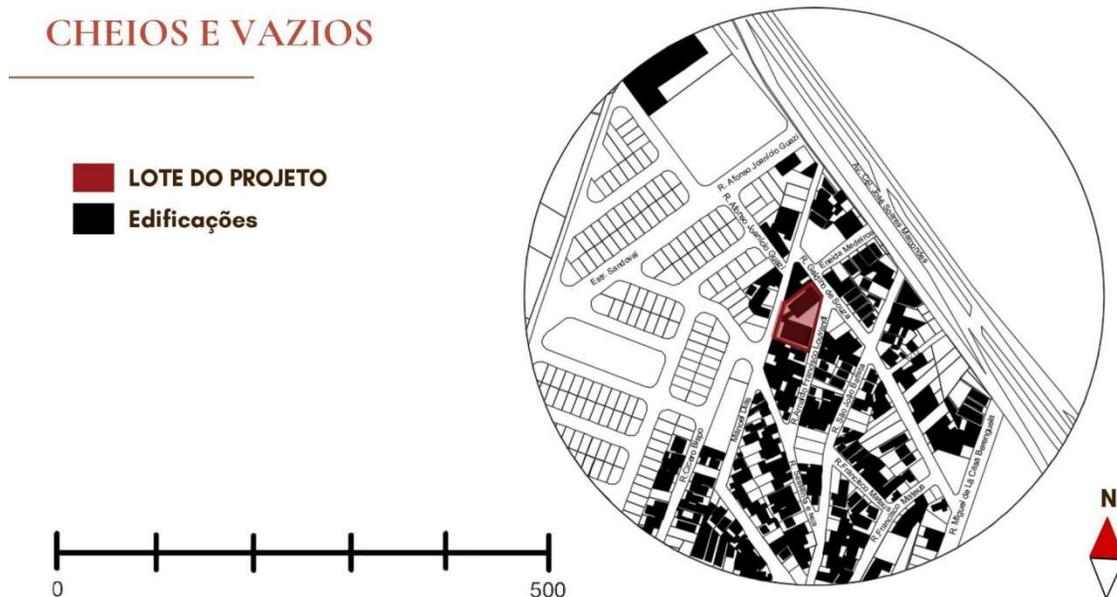
FIGURA 11— Cheios e vazios

Sobre os cheios e vazios (FIGURA 11) é notável a presença de vários lotes com edículas e terrenos densamente ocupados por edificações, onde a falta de ventilação e espaço livre dentro dos lotes é evidente. Essa falta de circulação de ar e luz natural adequada pode impactar negativamente o conforto e bem-estar das pessoas em

situação de rua, criando ambientes potencialmente abafados e pouco arejados. Além disso, observa-se a carência de fiscalização e conscientização para garantir que as normas urbanísticas e construtivas sejam seguidas, o que poderia mitigar tais problemas.

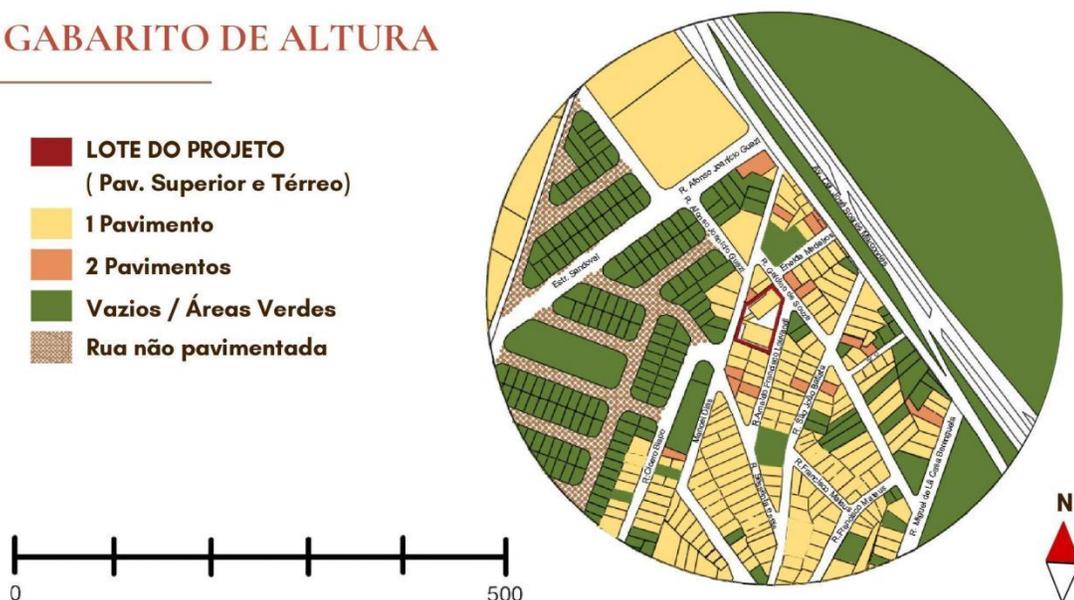
### GABARITO DE ALTURA

Quanto ao gabarito de altura (FIGURAS 12 e 13), observamos que o lote do projeto é caracterizado por um pavimento visível na rua principal, enquanto possui um pavimento inferior acessível pela rua lateral, que apresenta um desnível de aproximadamente 3 metros. Esta disposição sugere uma estrutura de múltiplos níveis

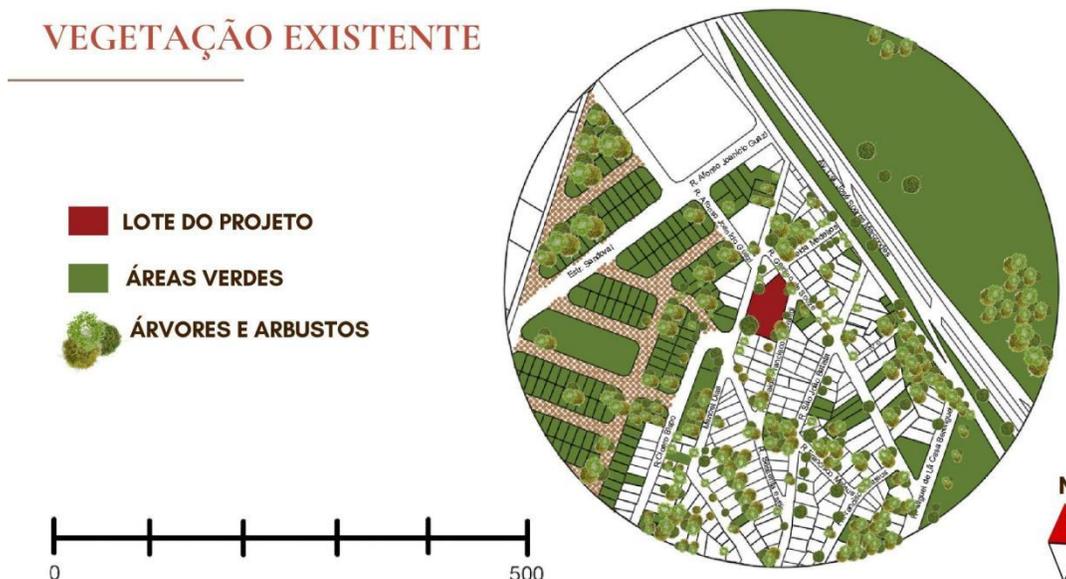
FIGURA 14— Vegetação existente

Ao examinar a vegetação no bairro (FIGURA 14), percebemos que há uma presença significativa de lotes vazios cobertos por grama, proporcionando uma sensação de espaço aberto. No entanto, notamos que algumas áreas apresentam uma concentração de árvores, adicionando pontos de interesse e contribuindo para a variedade de plantas. Nas ruas, observa-se a presença de algumas árvores em frente às casas, já nos lotes vazios, embora haja áreas verdes, a quantidade de árvores é limitada. No lote do projeto, é possível identificar algumas árvores ao longo da lateral e duas árvores no jardim dentro do recuo, contribuindo para a integração de elementos naturais no ambiente.

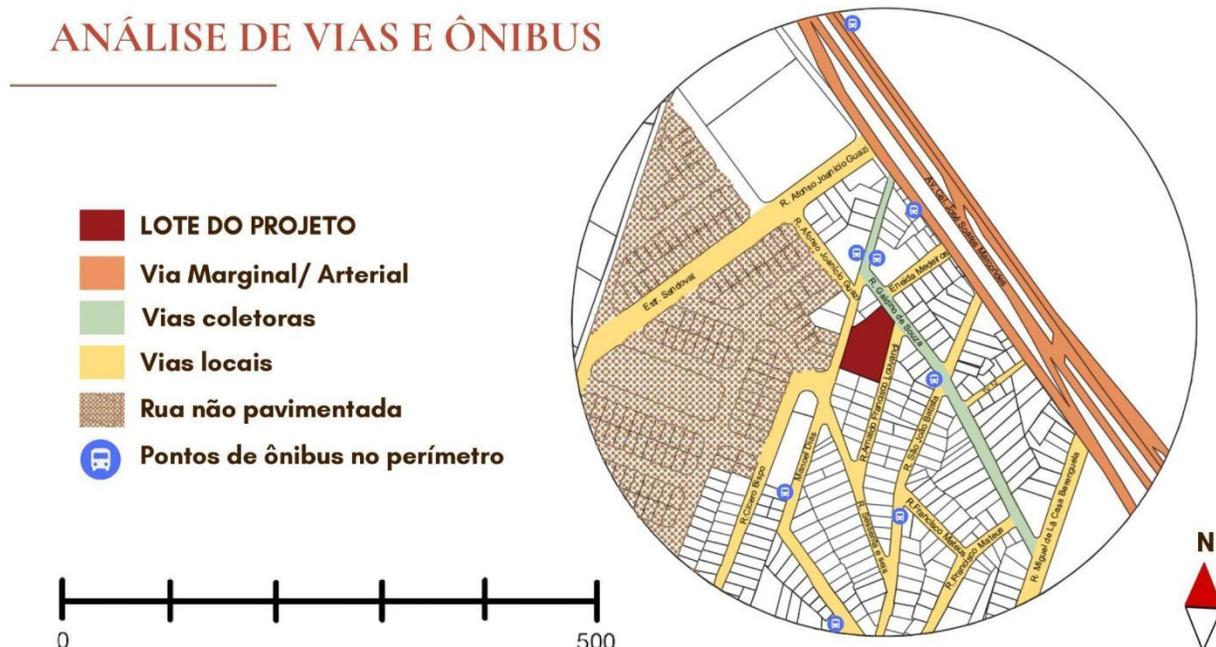
FIGURA 15— Análise de vias e ônibus

Na análise das vias e do sistema de ônibus, identificamos uma inconsistência entre as informações disponíveis no site da prefeitura e a realidade atual. Algumas ruas listadas como pavimentadas no site da prefeitura de Presidente Prudente ainda não têm esse status na prática, embora haja planos para que sejam pavimentadas conforme o projeto.

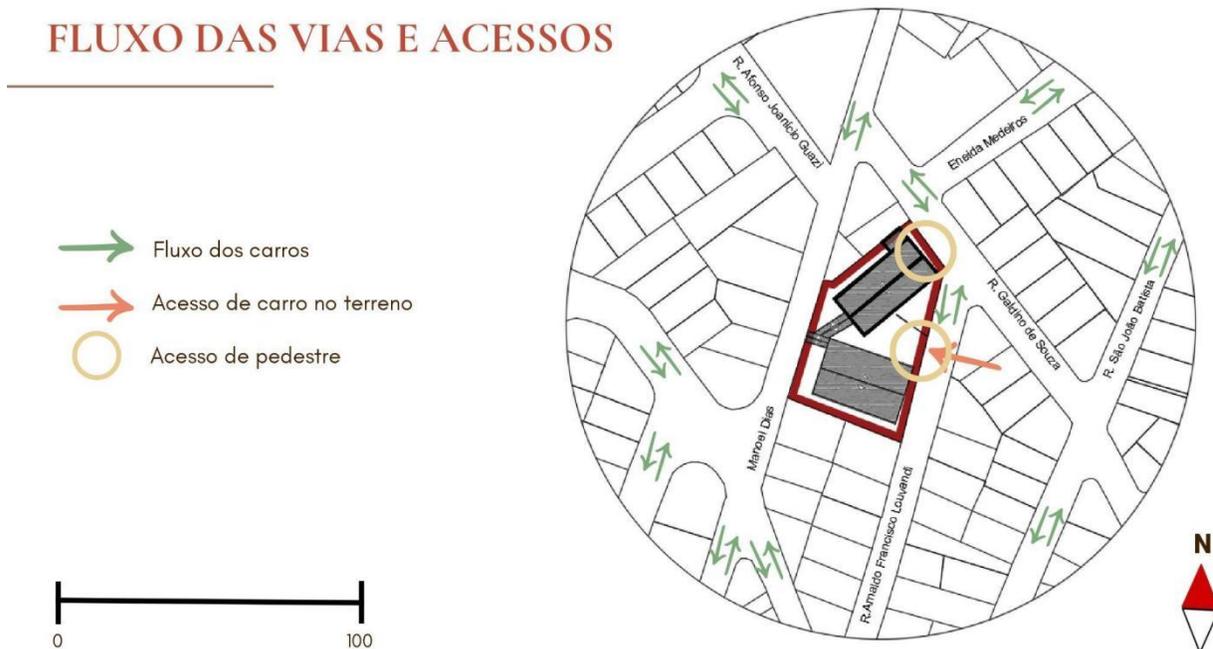
FIGURA 16— Fluxo das vias e acessos

O acesso de pedestres ao lote pode ser realizado tanto pela entrada principal na rua Galdino de Souza quanto pela rua lateral, Arnaldo Francisco Louvandi, onde há o acesso para automóveis, destinada principalmente à carga e descarga de produtos, doações e alimentos, devido à proximidade com a cozinha. Embora os carros transitem em ambas as direções dessa rua, ela não é considerada com alto fluxo (FIGURA 16).

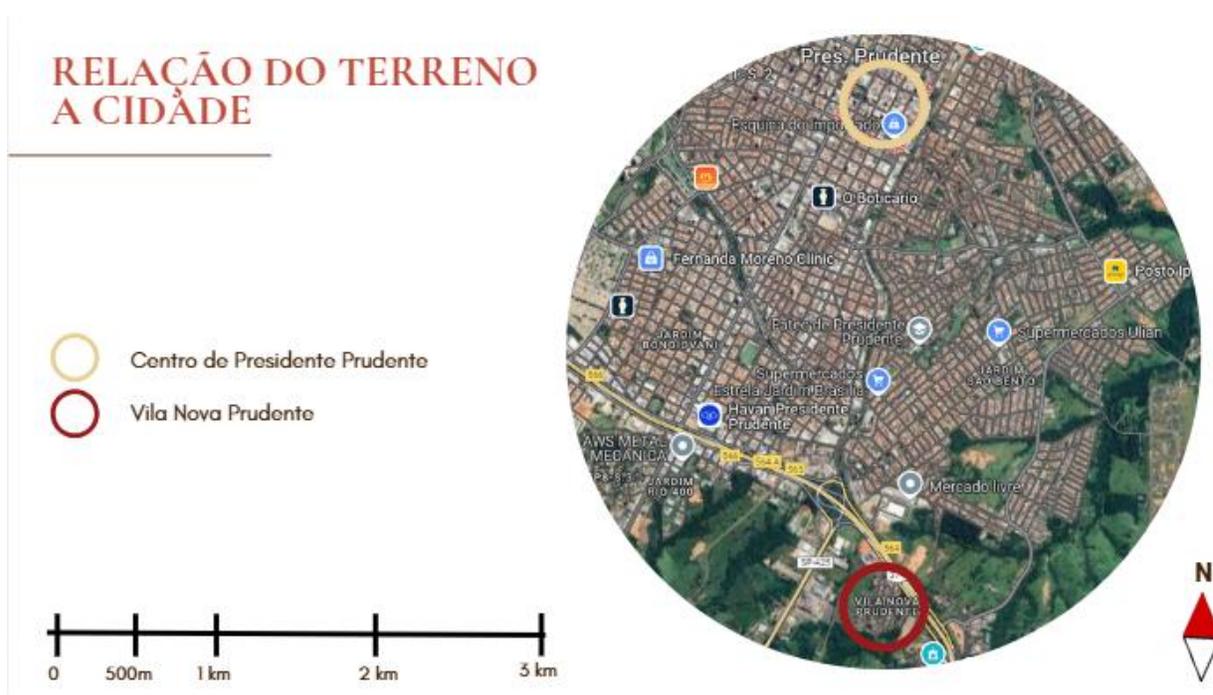
FIGURA 17— Mapa da relação do terreno ao centro de Presidente Prudente.

A Corrente do Bem está situada a uma distância de 5,3 km do centro da cidade, que serve como ponto referência (FIGURA 17). Utilizando as rotas do Google Maps, foi determinado que os voluntários percorrem aproximadamente 4,4 km e levam cerca de 10 minutos de carro para alcançar o primeiro endereço de entrega de marmitas, localizado no terminal rodoviário (FIGURA 18).

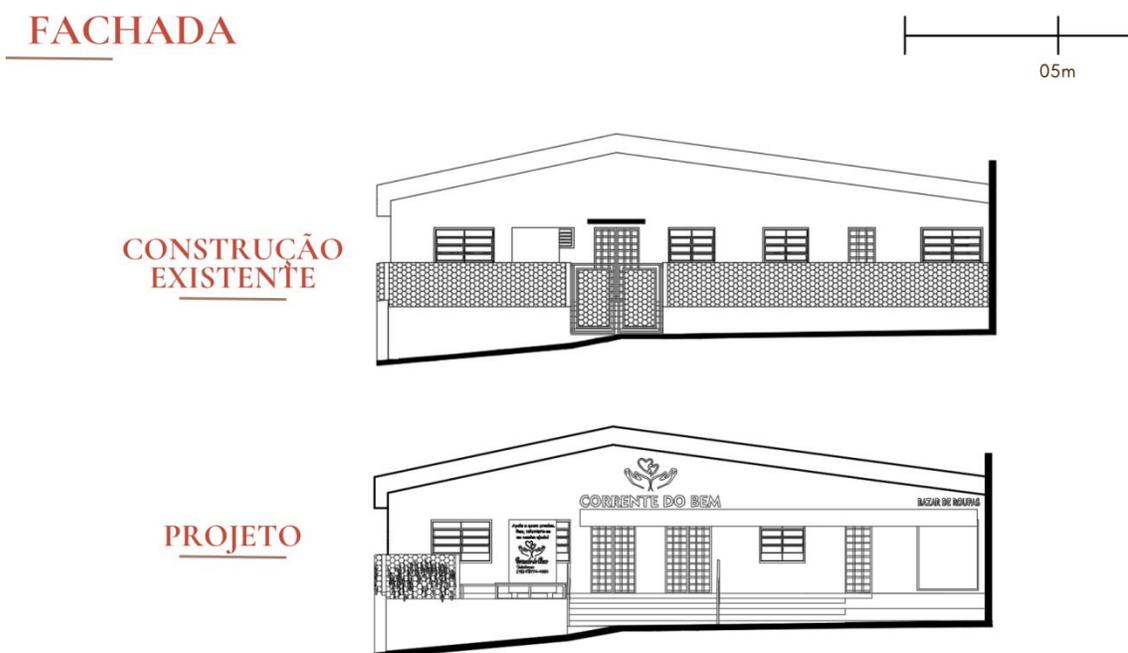
FIGURA 48— Vista Fachada.

Além disso, a marquise de concreto existente foi demolida por ser muito pequena, esteticamente desfavorável e por não cobrir toda a fachada. Em seu lugar, será instalada uma nova marquise mais ampla, executada em metal e lona resistente, similar a toldos comerciais, que não só proporcionará sombreamento adequado nas áreas de convivência externas, mas também protegerá as salas da fachada norte da incidência direta de sol, garantindo conforto térmico no interior. O portão da fachada existente será realocado para o corredor lateral, onde dá ao acesso da rampa de pedestres, mantendo a segurança. Para o muro da fachada, propusemos uma intervenção permanente na grade existente, onde pessoas que foram ajudadas e voluntários ligados à ONG possam prender fitilhos coloridos, que ao longo do tempo preencherão os vazios. Essa iniciativa não só cria um efeito visual alegre e acolhedor, como também permite que cada visitante ou colaborador deixe uma marca pessoal no

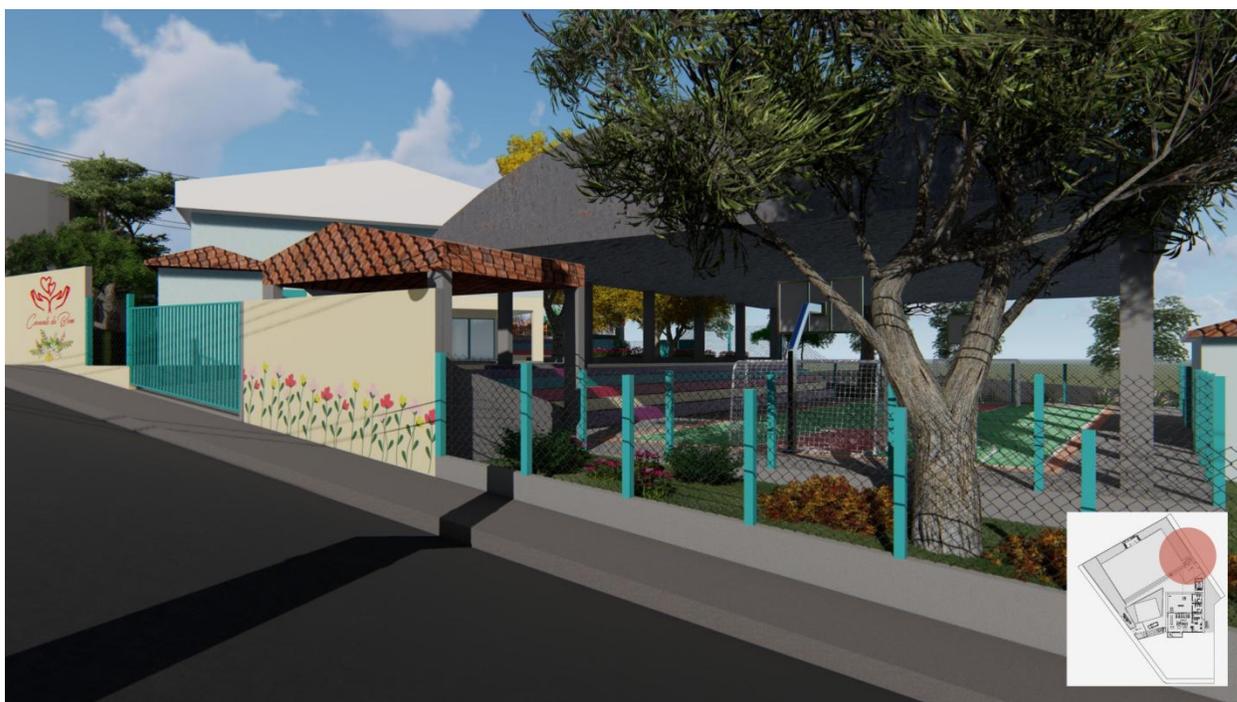
FIGURA 55—Projeto mostrando a vista da R. Manoel Dias.

Já na fachada posterior (Rua Manoel Dias), o projeto prevê a demolição de parte da alvenaria para que uma abertura componha a face que anteriormente se fechava ao bairro. Considera-se, assim, a possibilidade de acesso pelo público e facilidade de logística, observando o carregamento do carro nos dias em que as marmitas são preparadas na ONG e entregues no Centro de Prudente. Dentro desta solução, propusemos a construção de uma rampa de acesso devido à topografia da edificação existente em relação à rua. Atualmente, a rua é composta apenas por muros contínuos (FIGURA 54), o que gera uma sensação de insegurança para os pedestres. Para melhorar essa situação, nas demais áreas das fachadas voltadas para as ruas mencionadas, propusemos a demolição dos muros e a instalação de alambrados. Tal medida visa proporcionar a comunicação entre o espaço interno e externo, convidando o cidadão a se apropriar do lugar e oferecendo “olhos para a rua”, como menciona Jane Jacobs, colaborando para a segurança do espaço público (Jacobs, 1961, p. 34) (FIGURAS 53, 55 e 56).

As imagens acima mostram as soluções projetuais implementadas para melhorar a área externa da ONG e reforçar sua presença na comunidade. Na primeira imagem, pode-se observar a parede à esquerda, que recebeu uma pintura com a logo da ONG para facilitar a identificação e fortalecer a identidade visual. Essa decisão foi estratégica, pois, com a porta de entrada de correr para a direita, a logo permanecerá visível mesmo quando o portão estiver aberto, garantindo uma comunicação clara e eficaz (FIGURA 55).

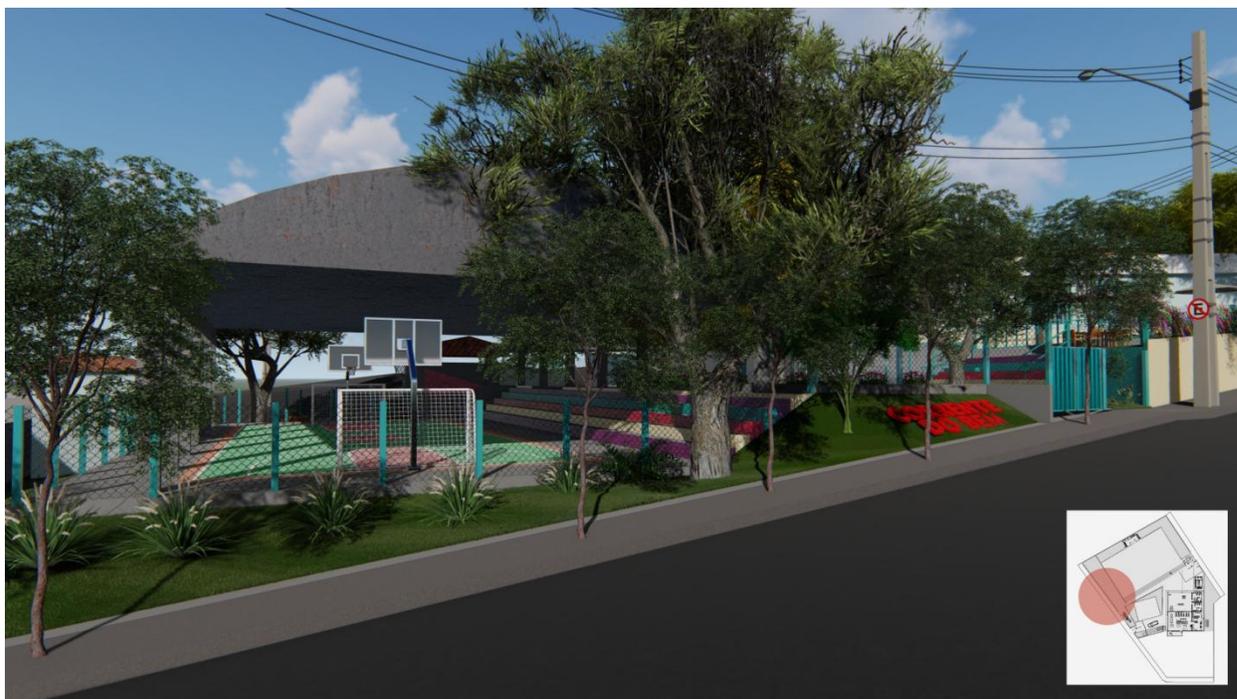
FIGURA 57— Vista rua R. Arnaldo Francisco Louvandi.

Nas figuras a seguir, observam-se as melhorias feitas na fachada e no entorno da ONG, reforçando sua integração com o bairro e promovendo segurança. A substituição do muro por um alambrado aumenta a visibilidade para os pedestres e cria uma conexão direta entre o espaço interno e a rua, incentivando a interação com o local. Esse acesso visual, alinhado com o conceito de "olhos para a rua", contribui para tornar o ambiente mais convidativo e seguro, especialmente nos dias de eventos (Jacobs, 1961, p. 34).

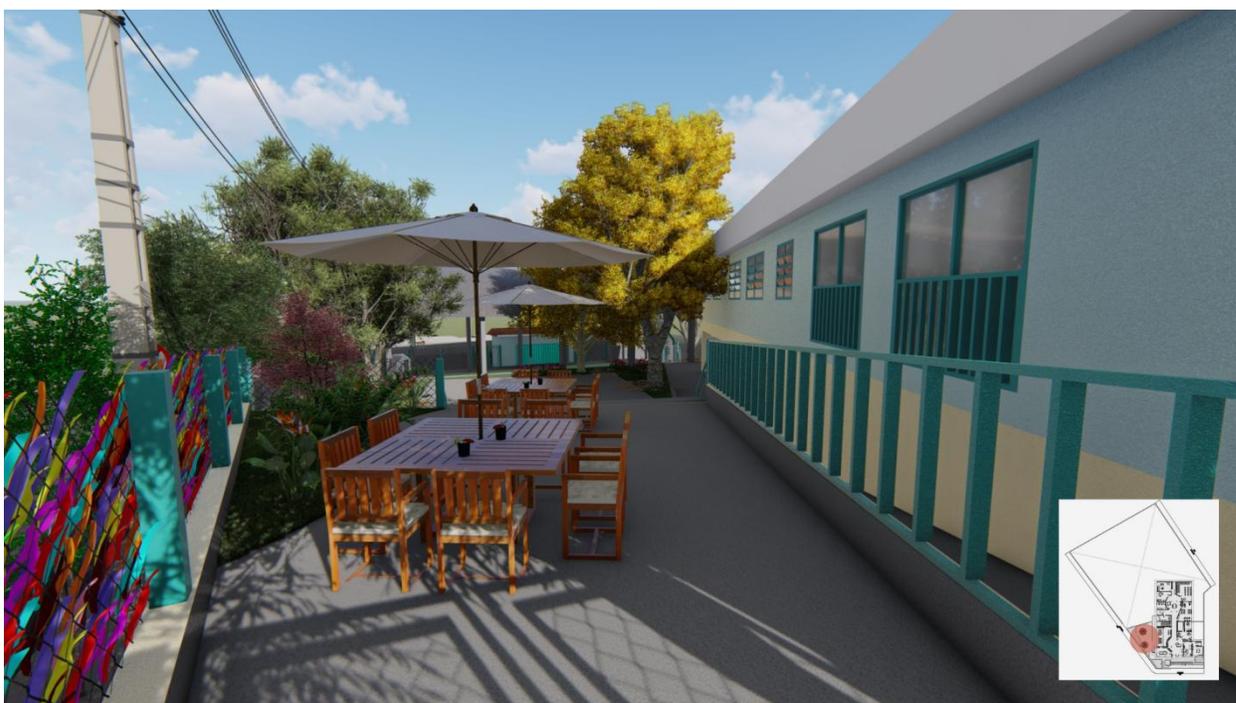
FIGURA 60— Área de convivência externa.

Ao lado da recepção, o espaço destinado ao artesanato foi estrategicamente posicionado também próximo à área externa de convivência, permitindo atividades ao ar livre em dias sem chuva e maior interação entre os participantes (FIGURAS 60 e 63).

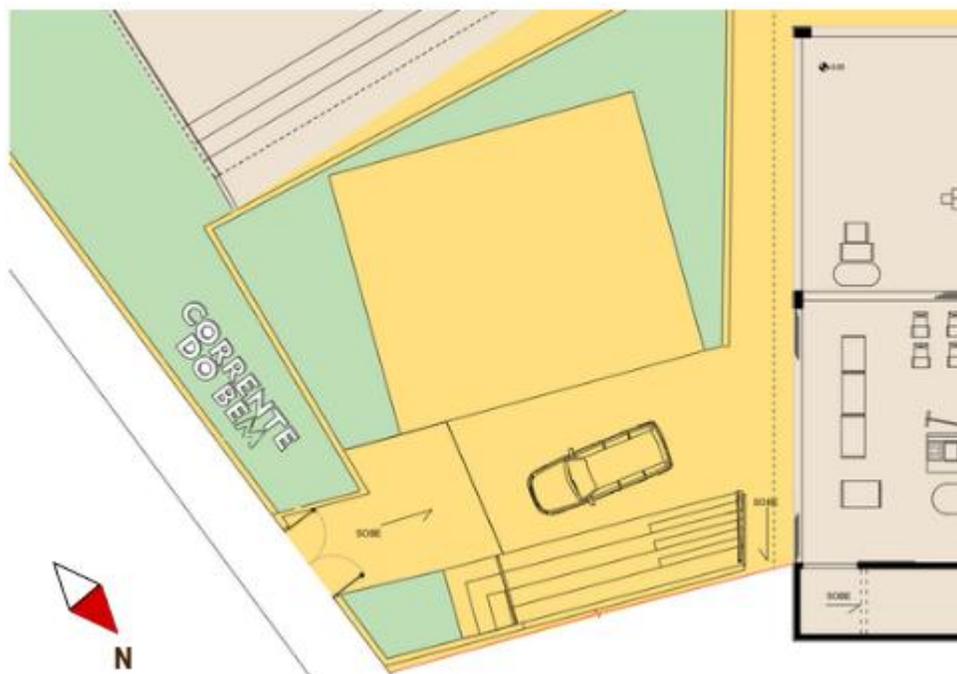
FIGURA 61— Vista de cima da arquibancada e área de lazer.

Próximo a esse local, descendo a rampa de pedestres, removemos o fechamento que delimitava o antigo parquinho, propondo uma singela área para apresentações. Essa mudança utilizará as árvores existentes e desenvolverá zonas para mesas e paisagismo, promovendo a interação com a natureza. Essa abordagem ecoa a filosofia arquitetônica de Frank Lloyd Wright, que defendia que os edifícios devem viver em harmonia com a humanidade e o meio ambiente, integrando-se à paisagem em vez de dominá-la (2023, p.02). O projeto propõe construir uma
