A CATEDRAL DE SÃO SEBASTIÃO COMO PATRIMONIO HISTÓRICO DE PRESIDENTE PRUDENTE.

RESUMO: Este artigo tem como objetivo apresentar a história da Catedral de São Sebastião de Presidente Prudente e analisar o edifício segundo as teorias de restauro, para isso relata-se uma breve história da cidade e mostra desde a pretensão do Padre José Maria Martinez Sarrion de construir uma nova Igreja para a cidade, da arrecadação de fundos, da realização, até as reformas efetuadas posteriormente. Destacam-se também o tombamento e o destombamento da Catedral e em consequência as mudanças das características do edifício. Por fim relacionam-se as teorias de Alois Riegl com as alterações da Igreja. Logo, observa-se a evolução arquitetônica e a importância da história do edifício para a população e o impacto no desenvolvimento da cidade.

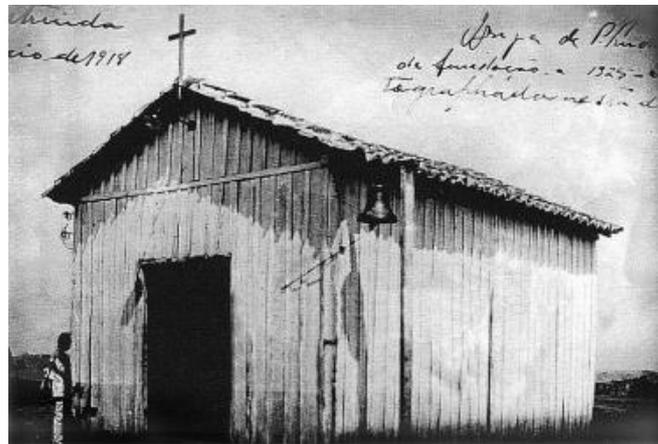
Com o crescimento da gleba, construíram a primeira capela em 1918 feita de madeira (figura 01) a mando do Coronel Goulart, sendo que devida a acelerada expansão populacional, em 1925 o Padre José Maria Martinez Sarrion almejou construir uma nova Igreja a fim de tornar um marco para a

FIGURA 01 - PRIMERA CAPELA DE 1918

As raízes históricas da Catedral de São Sebastião se remontam a primitiva Capela de madeira (figura 01) substituída por outra igreja um pouco maior de alvenaria, mas também provisória cujos vestígios podem ainda ser visualizados ao lado do auto ao edifício “Portal da catedral.”. A ideia predominante foi a de permanência da igreja Paroquial no local de maior relevância para Cidade naquele momento o coração da Vila Goulart. Sob a designação de a nossa Matriz a folha da Sorocabana de 24 de Abril de 1934 publicou o seguinte documento:

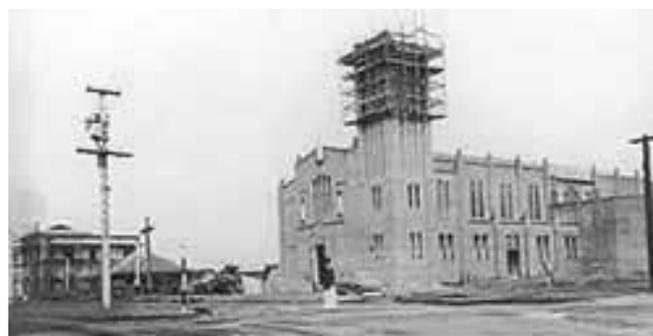
Em 1927, o Padre José Maria arrecadou fundos para a construção da Igreja,. No mesmo ano, foi disposta uma Pedra Fundamental provisória. A planta baixa da Igreja foi feita por Francisco Oroz, a construção dirigida e executada pelo Francisco Grotto e idealizado por Luiz Mesquita teve inicio após dois anos da concepção do projeto. A Igreja Matriz (figura 02) atual teve a Pedra Fundamental lançada em 1936 e a Torre que foi elaborada por Gotthard Kunsli foi finalizada na década de 1940. (Diocese de Presidente prudente.)

FIGURA 02 – FASE DE CONSTRUÇÃO EM 1943

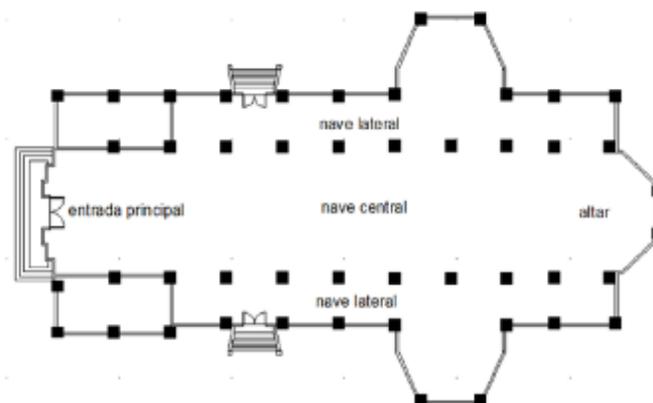
O estilo arquitetônico influente na época foi Art Decô, logo a Igreja seguiu essa linha, com fortes elementos, como valorização do acesso principal, formas geométricas, composição simétrica, pouca ornamentação, simetria apesar da torre mais alta não estar no centro da fachada, escalonamento da torre com base, corpo e coroamento. A planta baixa (figura 03) é em forma de cruz, o corpo principal da nave mede 13,5 metros e a nave inteira 58,5 metros. A torre tem altura de 42 metros e o restante da construção possui 24 metros de altura.

FIGURA 03 – PLANTA BAXA DO TÉRREO

O acesso público da Igreja se dá pelas portas laterais e frontais. Internamente, a Igreja possui vários painéis com temas bíblicos nas paredes e no teto, o piso interno é de porcelanato, a Igreja ainda possui no seu interior detalhes em madeira e altar de mármore. Externamente a Igreja não possui revestimentos. Sua cobertura é de telhado de duas águas. As paredes são de alvenaria, externamente pintadas hoje com as cores palha, areia e concreto, com detalhes de pedras feitas no próprio concreto. Seu calçamento é asfaltado facilitando a movimentação dos carros no estacionamento, pois a antiga praça se tornou um estacionamento ,que é usado por comerciantes ao redor da igreja e em dias de celebrações religiosas . Há áreas que possuem gramado, onde estão plantadas as árvores. A circulação interna é horizontal, sua planta tem formato de cruz, (figura 03) com uma nave principal e duas secundárias.

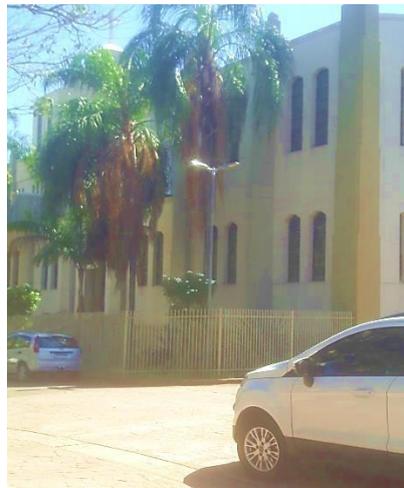
A Igreja possui direta com o espaço público, onde os pedestres transitam pelo sítio físico, sem impedimento ao seu redor, porém há portões nas laterais (figura 04) inseridos pelo Monsenhor para as pessoas não quebrarem os vitrais, apenas as portas de acesso da Igreja que permanecem abertas durante todo o dia. O recuo existente se justifica por estar situada no centro da praça e não haver edificação de grande porte na mesma, apenas alguns quiosques na praça. Possui um pé direito principal de 24 metros, além do pavimento inferior onde se localiza a livraria diocesana. (Maria de Lourdes Ferreira Lins).

FIGURA 04 – VISTA DOS PORTOES NAS LATERAIS

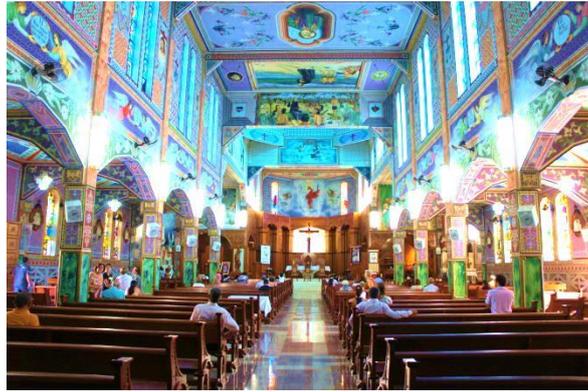
No caso do Valor de Uso, que é suportado pelo valor de Antiguidade, pois se o edifício estivesse abandonado, ele se degradaria mais rápido e o Valor de Antiguidade não defende tal ação. Logo, o Valor de Uso desacelera o processo de degradação, porém, preservando as características do edifício sem manter o aspecto antigo, e sem apresentação de marcas do tempo. (Claudia dos Reis e Cunha, ano 05-jun.06). É neste valor que se insere a Catedral, já que esta possui suas características antigas como: formas da fachada, estilo da pintura interna, estilo das esquadrias, vitrais, dentre outros. Todavia, sem mostrar as marcas do tempo.

FIGURA 05 – Vista da Catedral em 2018

O Valor de Antiguidade é contrário ao fim prematuro, mas sabe que o monumento terá um fim. Na Catedral atualmente, há a aparência de um edifício novo, principalmente em sua fachada, devido processos de conservação o que a distancia do Valor de Antiguidade.
